**BARRAGEM DE REJEITO
VOLTA GRANDE 02**

**RELATÓRIO TRIMESTRAL
ANM - FEAM**

**Relatório trimestral acerca do andamento das obras de
descaracterização da barragem Volta Grande 02**

**AMG BRASIL S.A.
NAZARENO / MG**

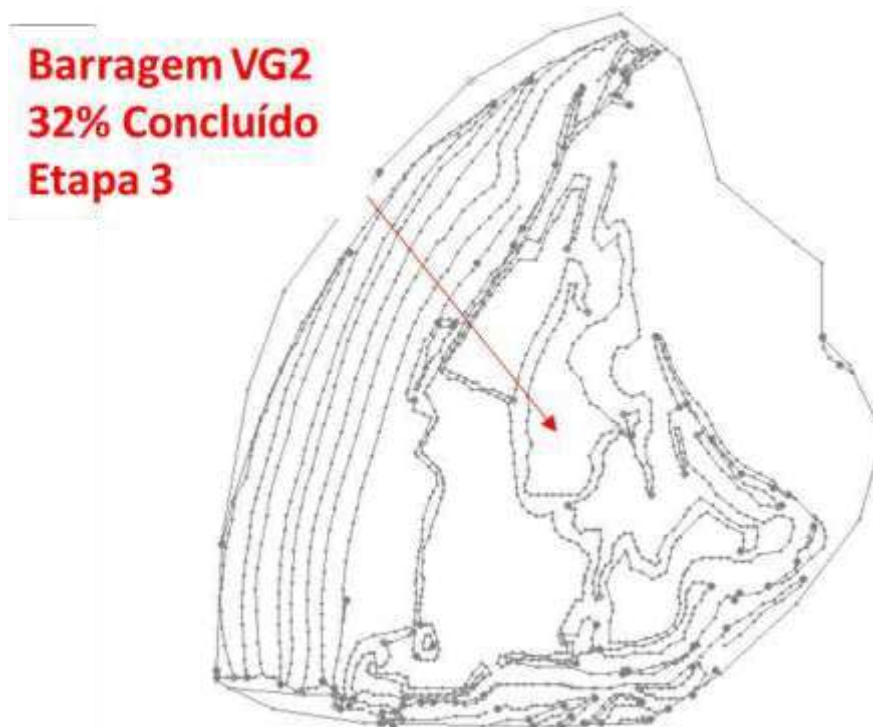
Conforme emissão inicial da revisão, o desenvolvimento do projeto de descaracterização se encontra nas etapas 2 e 3 do processo de descaracterização, de 9 etapas, resultando em 32% do processo de descaracterização já concluído.

Figura 1 – Topografia atual barragem Volta Grande 2
