# RELATÓRIO TRIMESTRAL ANM - FEAM – Equipe Técnica Independente

## Recursos empregados nas obras de descaracterização da barragem Volta Grande 02

**Mina Volta Grande – Nazareno, Minas Gerais, Brasil**

**AMG Brasil S.A.**

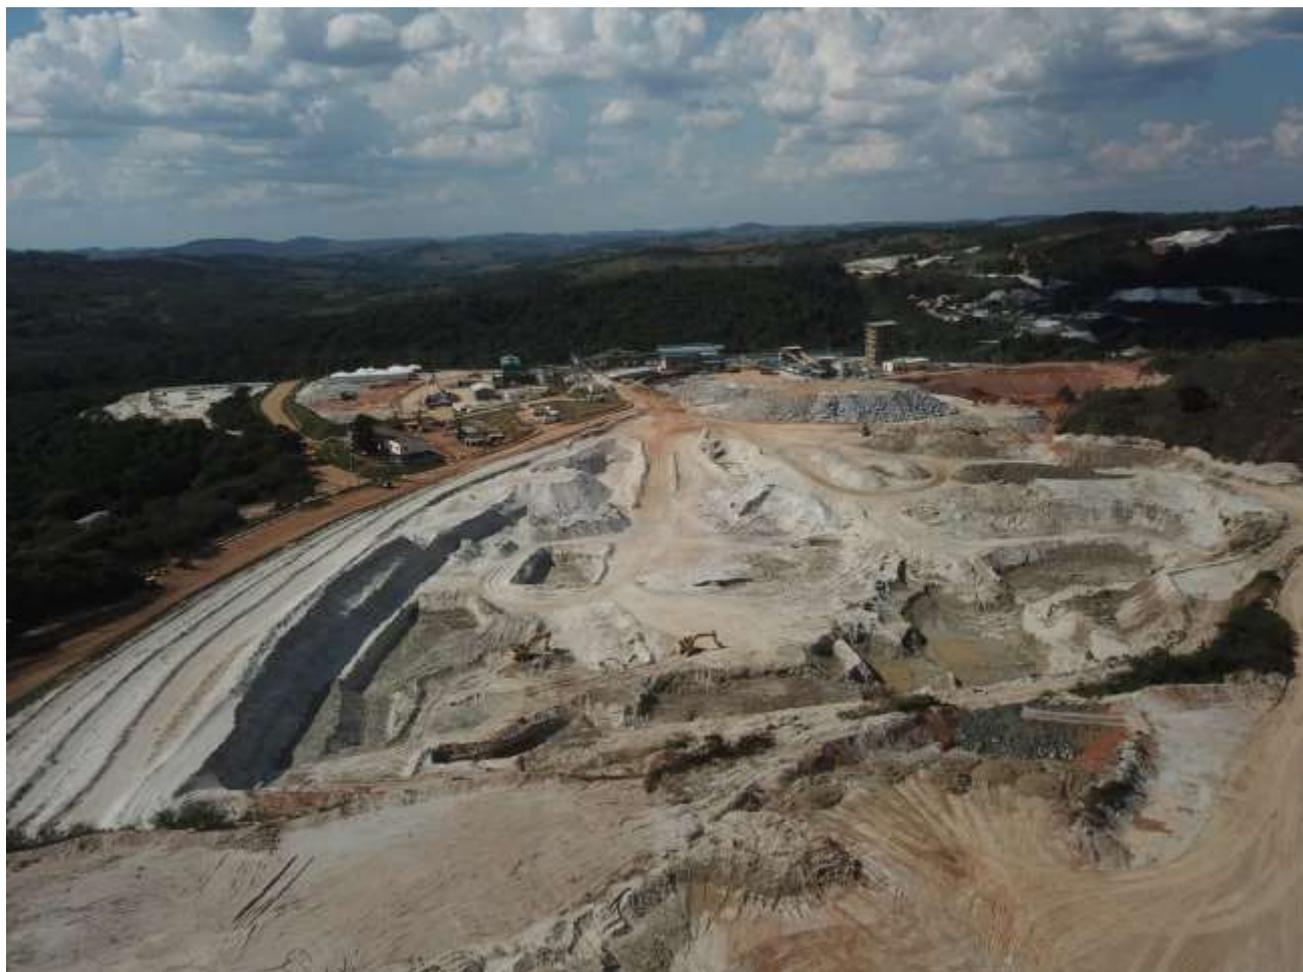
Figura 1 – Vista superior atual da Barragem Volta Grande 2.

Atualmente a Barragem Volta Grande 2 encontram-se sem acúmulo de água em seu reservatório, não sendo possível observar nenhuma lâmina de água aparente, conforme pode ser visto na Figura 1. Embora a estrutura seja tratada como barragem, ela, de fato, está atualmente funcionando como um empilhamento de rejeitos.

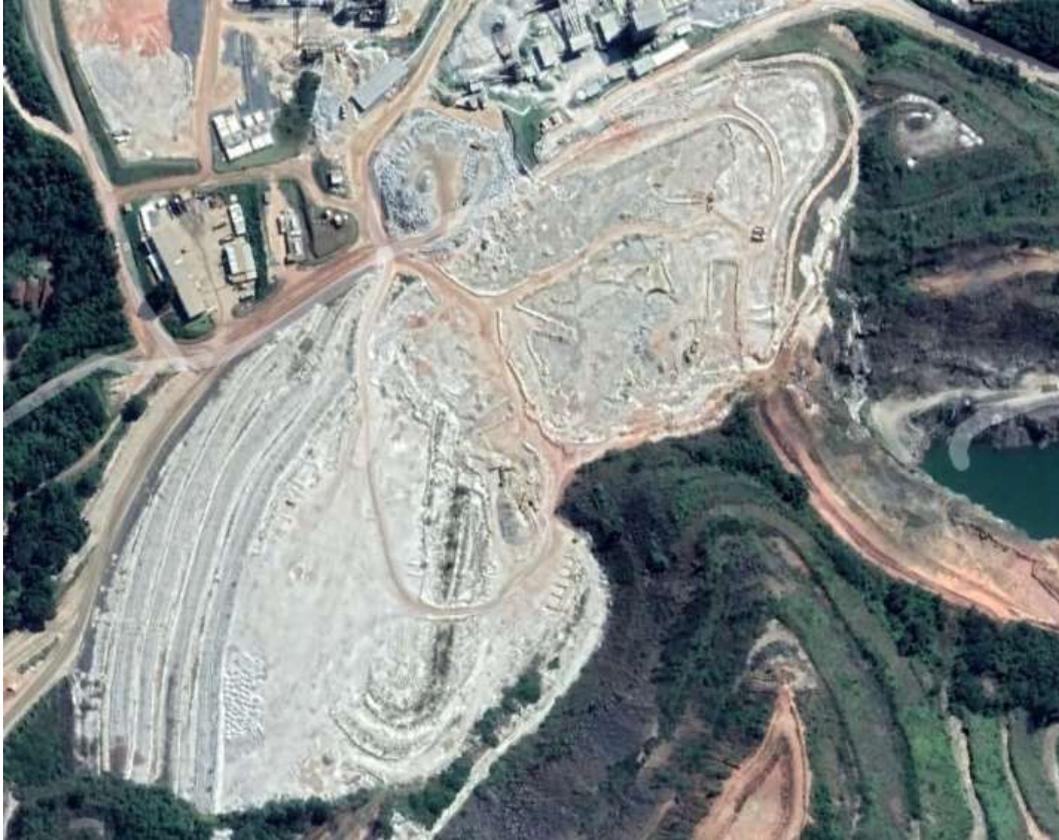
Figura 2 – Barragens Volta Grande 1 e 2 (antes da remoção da Barragem Volta Grande 1).

As barragens Volta Grande 1 e 2 (VG1 e VG2) foram construídas com o próprio rejeito de mineração produzido na planta de beneficiamento de minério da AMG e alteadas, ao longo do tempo, pelo método de alteamento de montante. As barragens formavam um único

reservatório, conforme mostrado na Figura 2. Atualmente, com a remoção da Barragem Volta Grande 1, permanece unicamente o reservatório da Barragem Volta Grande 2.

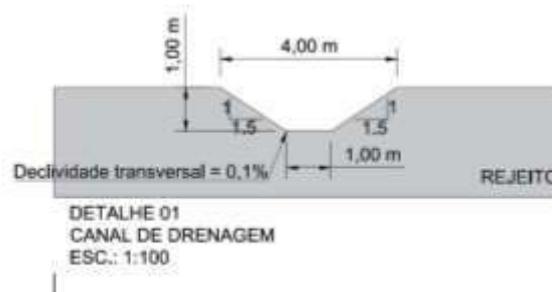
Abaixo segue detalhe do canal de drenagem, com as respectivas dimensões.

Figura 3 – Detalhe canal

Para cada etapa, o início da lavra será a montante do reservatório, através da abertura de um canal trapezoidal longitudinal para direcionamento das águas superficiais até a tubulação de saída do extravasor.

O canal será aberto no limite entre o rejeito e o terreno natural. O canal sempre deverá ficar abaixo da camada que estará sendo removida.

A declividade do canal sempre deverá ser direcionada ao extravasor, conforme indicado em projeto e após a execução do canal, pode-se avançar a remoção da camada sentido a crista da barragem.

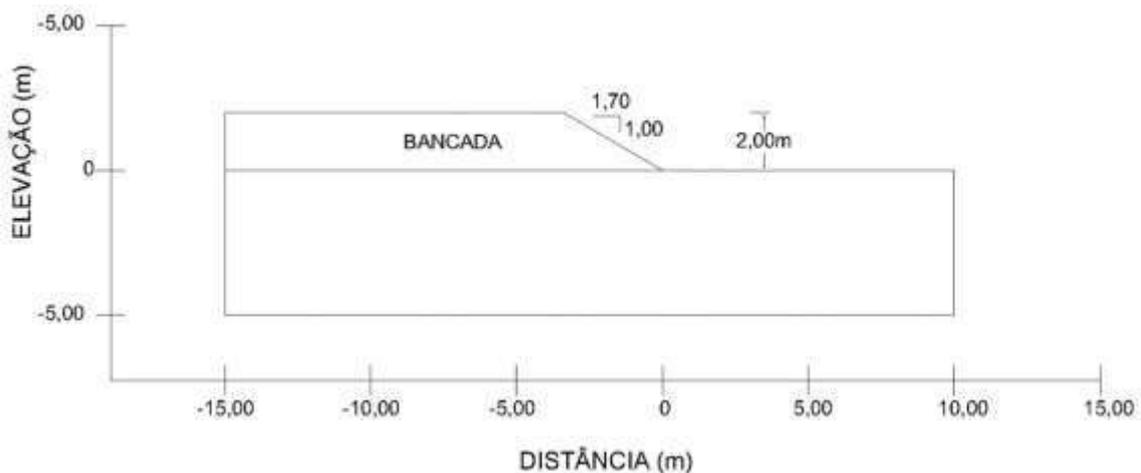
Já a escavação em condição úmida/saturada, altura de bancada 2 m e talude 1,7H:1V e distância de segurança entre o equipamento e a crista do talude 1,5 m.

Figura 6 – Detalhe da bancada na condição úmida/saturada
