Título do Desenho:
RELATÓRIO TÉCNICO TRIMESTRAL DE ACOMPANHAMENTO DAS OBRAS DE DESCARACTERIZAÇÃO DA BARRAGEM VOLTA GRANDE 02
QUARTO RELATÓRIO - PERÍODO DEZEMBRO 2022 A FEVEREIRO 2023
RELATÓRIO TÉCNICO GERAL

O presente documento 1-P-000-55-RL-206-1100-RL-008, consiste no Quarto Relatório Técnico Trimestral de Acompanhamento da Descaracterização da Barragem Volta Grande 02 referente as atividades realizadas entre os meses de dezembro de 2022 a fevereiro de 2023.

O presente documento aborda sobre o panorama atual das obras de descaracterização da barragem Volta Grande 02, de propriedade da AMG Brasil S.A., situada na Mina de Volta Grande, em Nazareno-MG.

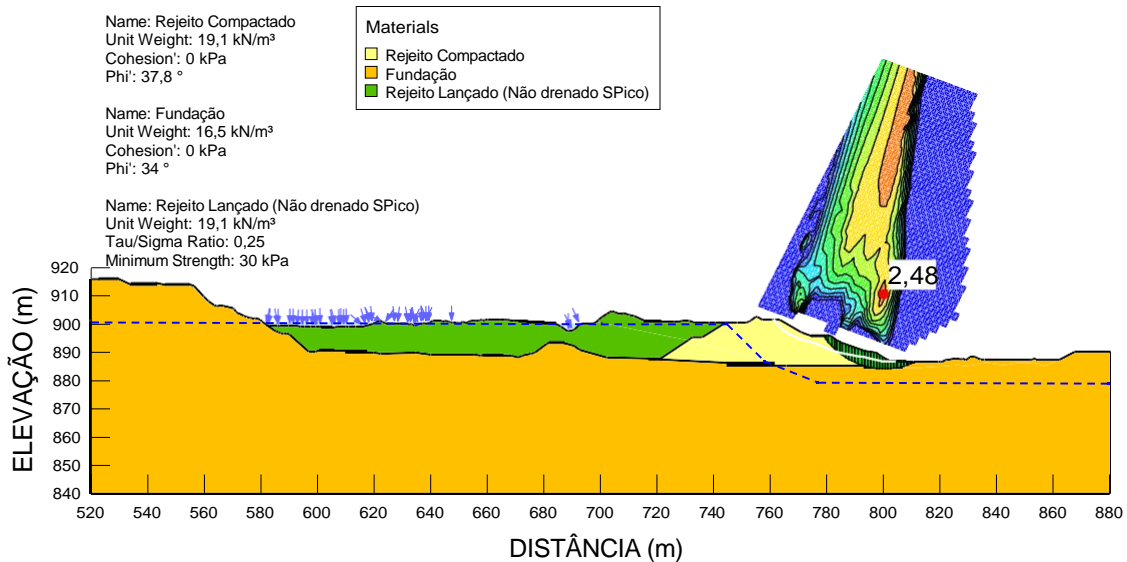
Figura 7.12 – Seção 1 da Barragem Volta Grande 2 – Condição não drenada. Estabilidade Local.

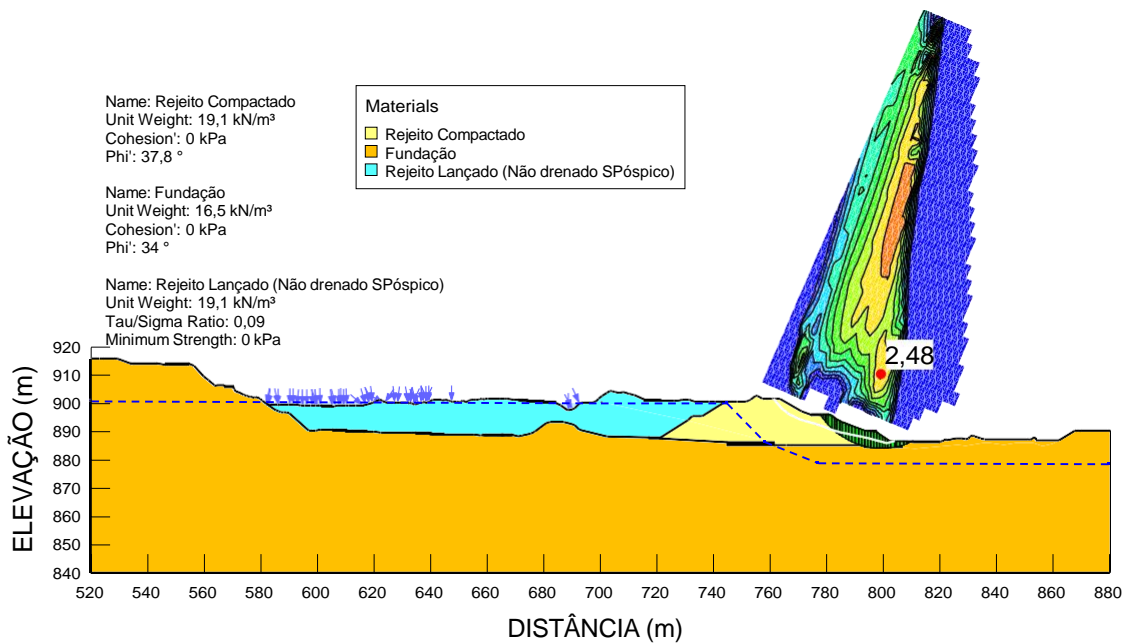
Figura 7.14 – Seção 1 da Barragem Volta Grande 2 – Condição pós Liquefação. Estabilidade Local.

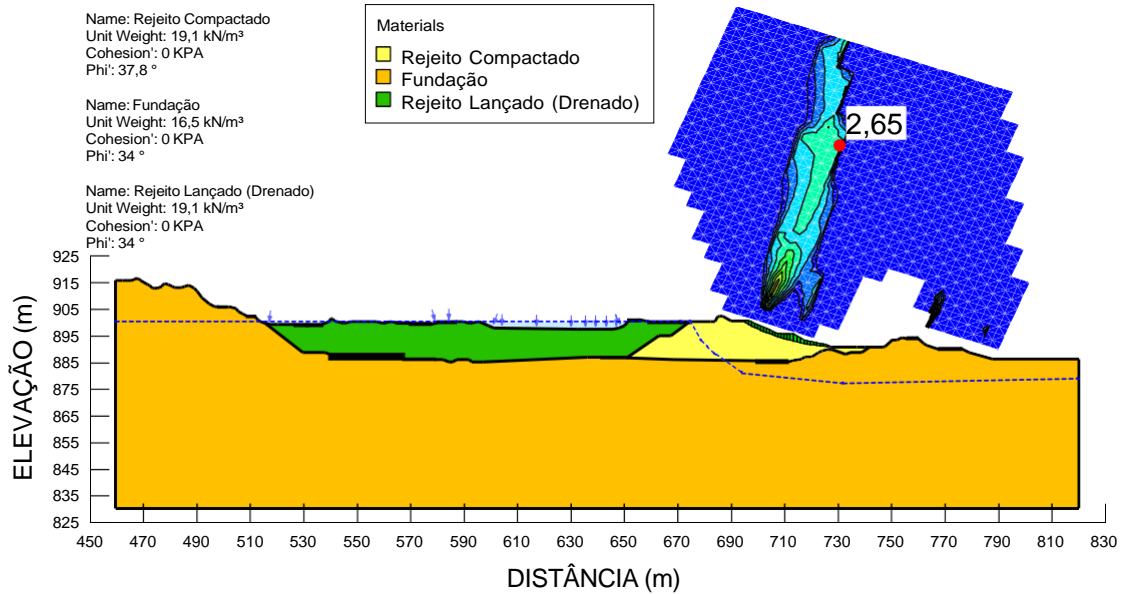
Figura 7.15 – Seção 2 da Barragem Volta Grande 2 – Condição estática (Situação atual). Estabilidade Global.

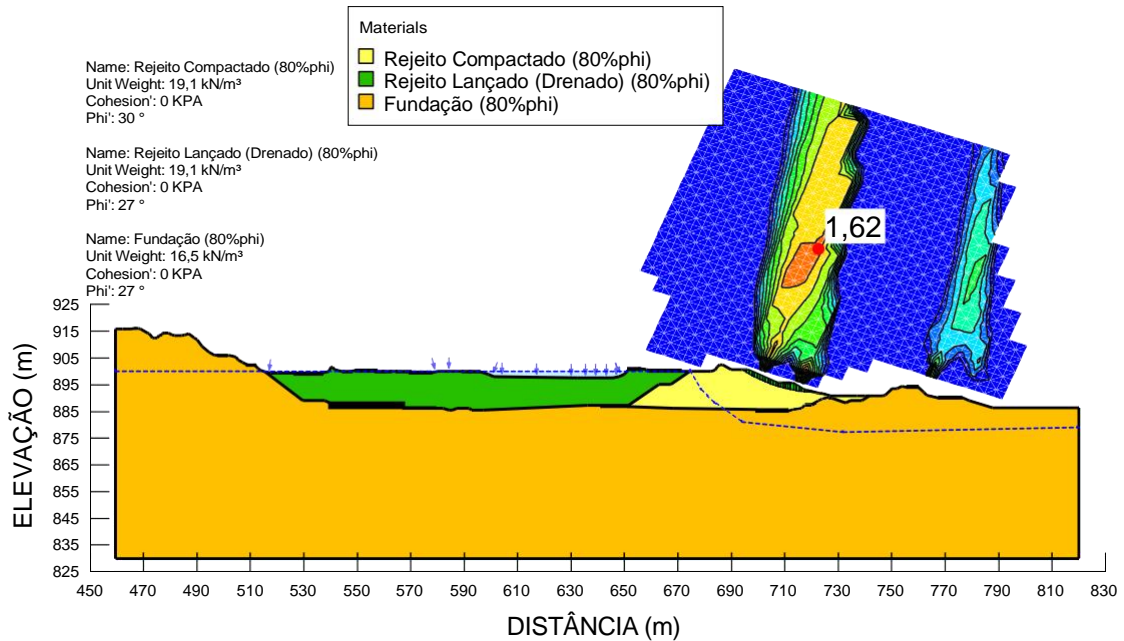
Figura 7.17 – Seção 2 da Barragem Volta Grande 2 – Condição pseudo-estática (sismo – aceleração vertical negativa). Estabilidade Global.

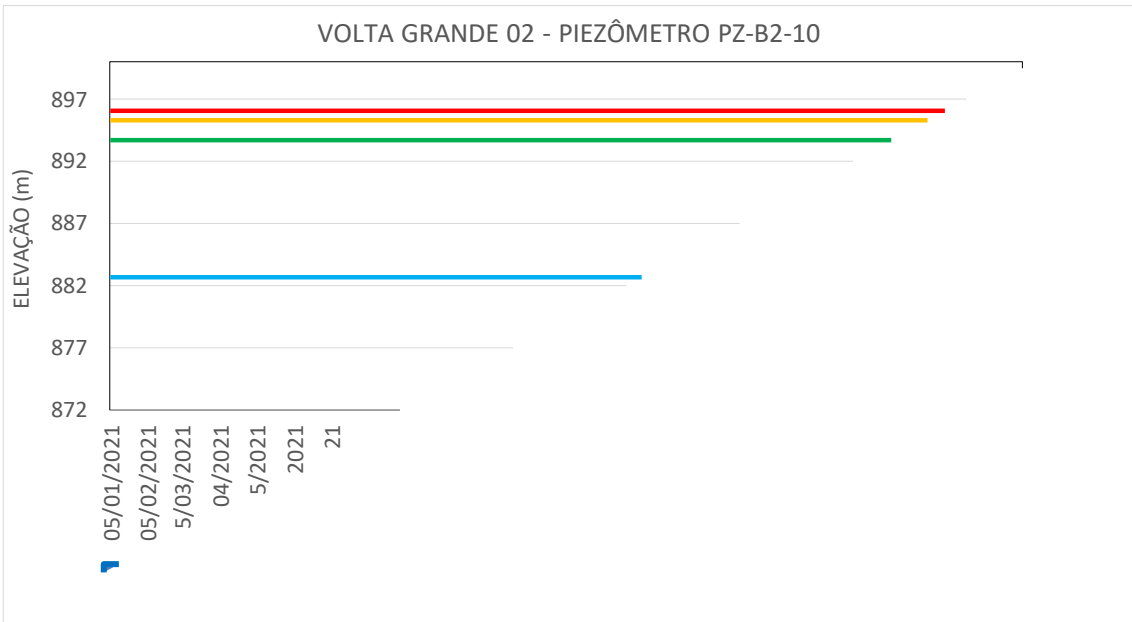
Figura 7.28. Barragem VG2: Registros do piezômetro PZ_B2_10 (período jan/2021 a fev/2023) e os respectivos níveis de controle, junto com os registros pluviométricos (período set/2022 a fev/2023).

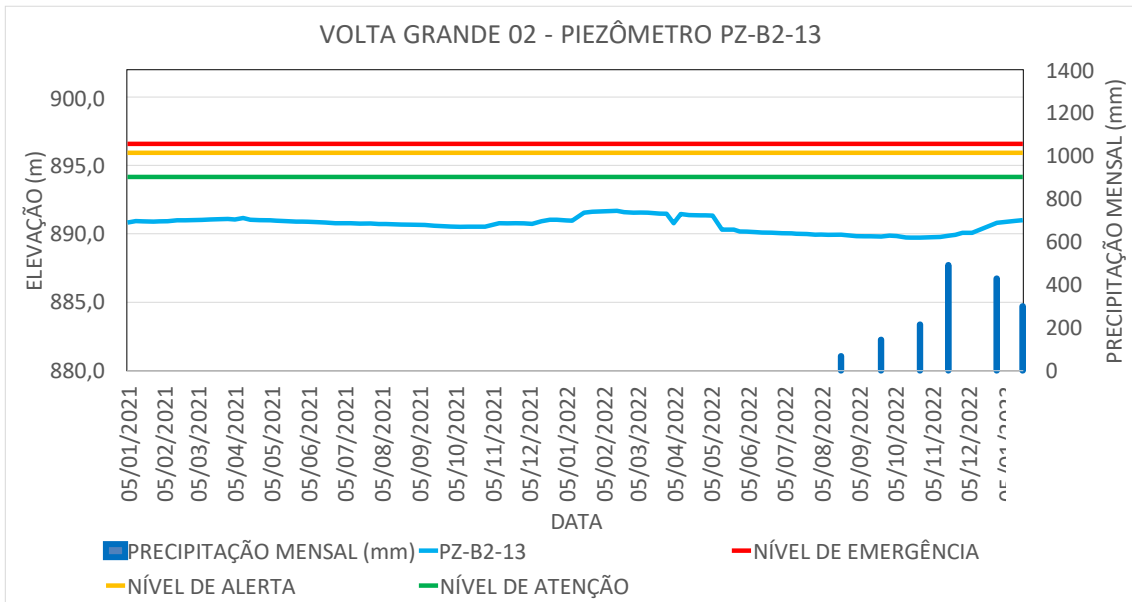
Figura 7.31. Barragem VG2: Registros do piezômetro PZ_B2_13 (período jan/2021 a fev/2023) e os respectivos níveis de controle, junto com os registros pluviométricos (período set/2022 a fev/2023).

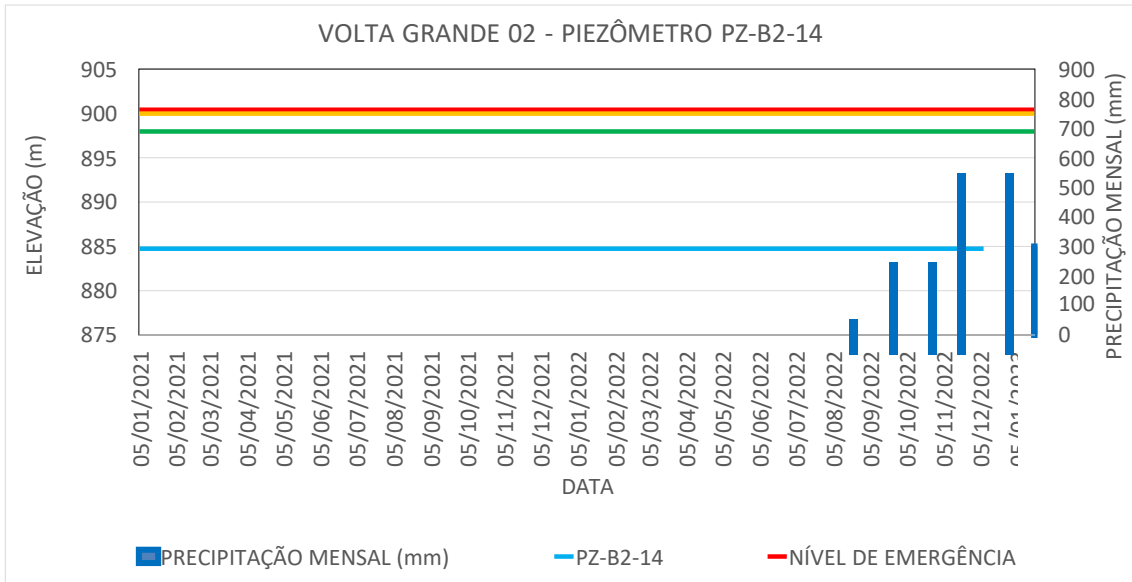
Figura 7.32. Barragem VG2: Registros do piezômetro PZ_B2_14 (período jan/2021 a fev/2023) e os respectivos níveis de controle, junto com os registros pluviométricos (período set/2022 a fev/2023).

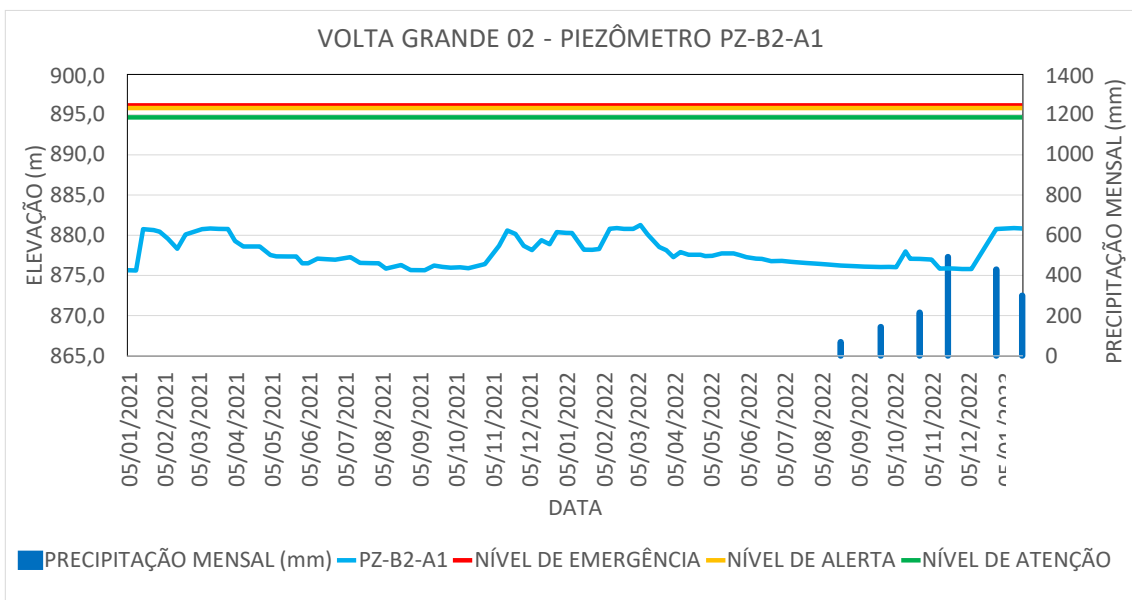
Figura 7.33. Barragem VG2: Registros do piezômetro PZ_B2_A1 (período jan/2021 a fev/2023) e os respectivos níveis de controle, junto com os registros pluviométricos (período set/2022 a fev/2023).

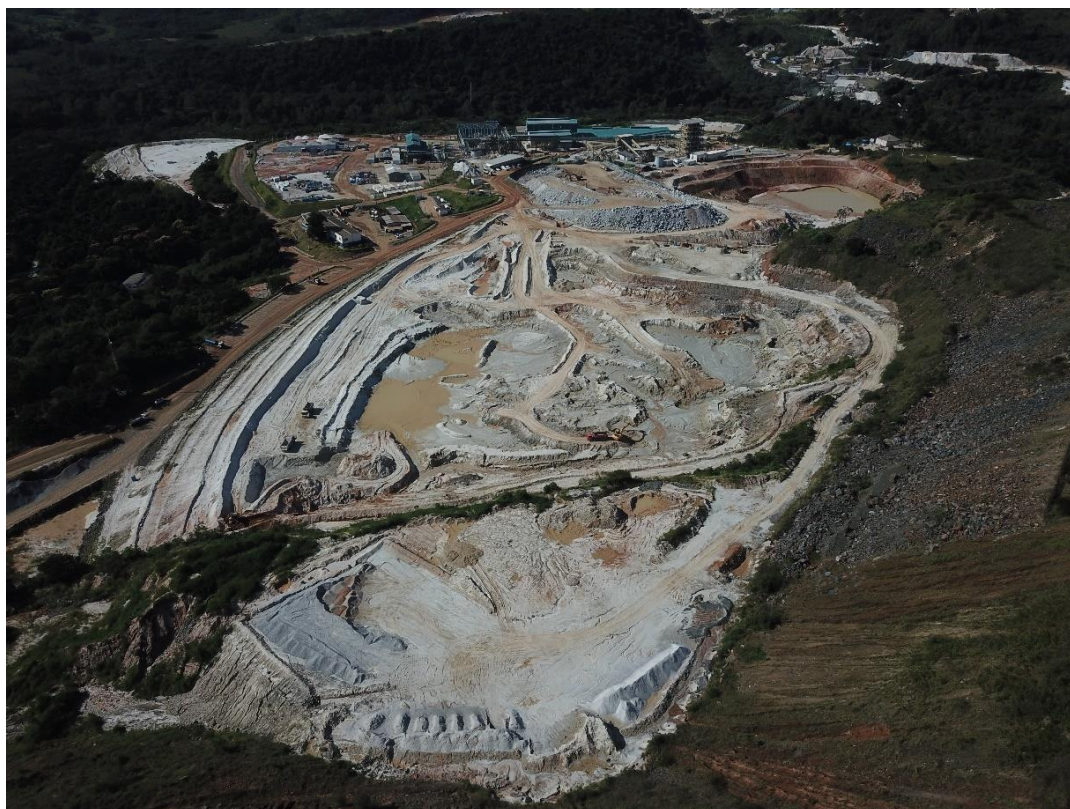
Na Figura 7.35 se apresenta o andamento da remoção das etapas 3, 4 e 5 (situação atual) das obras de descaracterização da barragem VG2.

Figura 7.35. Barragem VG2: Fotografia panorâmica da Barragem VG2 mostrando o andamento da remoção das etapas 3, 4 e 5 do processo de descaracterização da barragem (AMG, fev/2023).

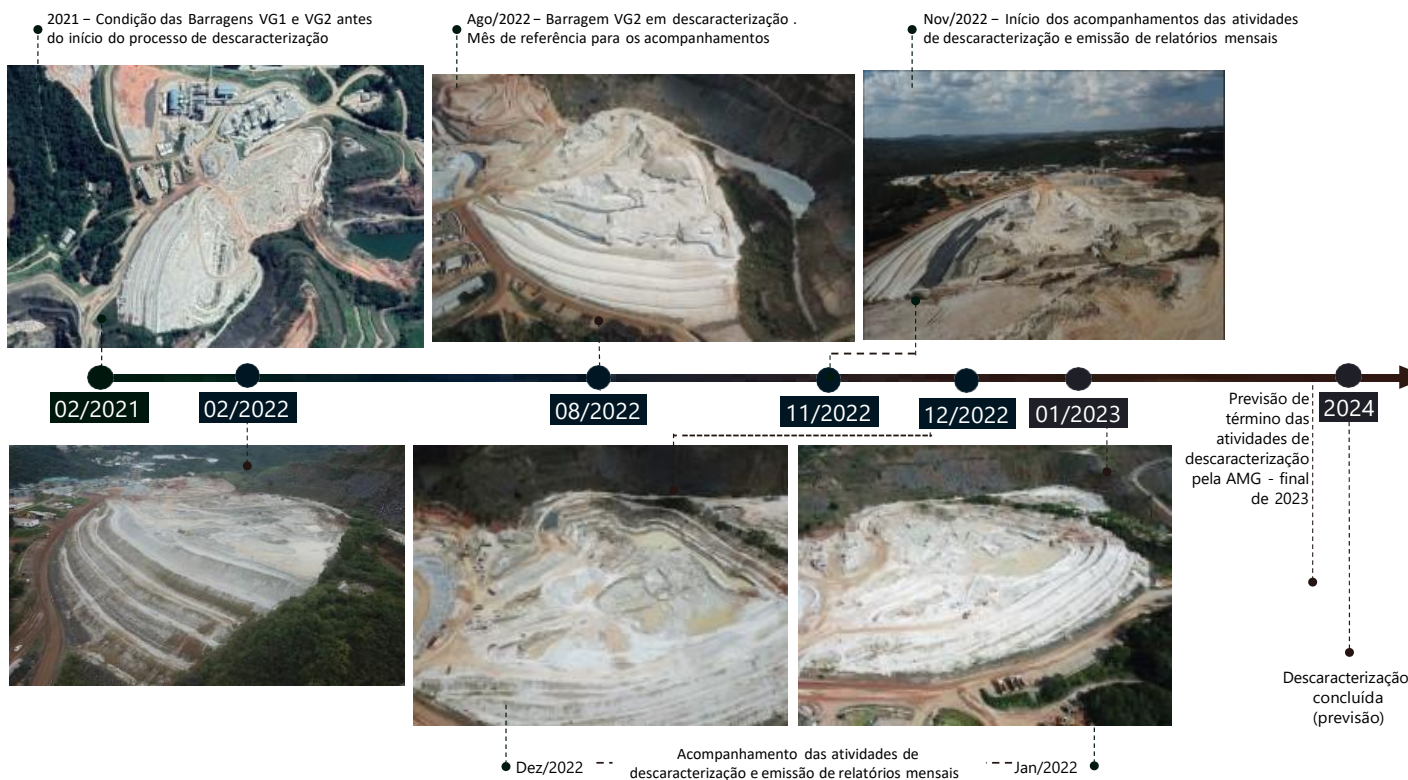
A Figura 7.36, extraída do último relatório de acompanhamento elaborado pela DF+ Engenharia [Ref. 5], ilustra o processo de descaracterização da Barragem VG2 com indicação das principais observações realizadas pela DF+.

Figura 7.36. Barragem VG2: Acompanhamento do processo de caracterização [Ref. 5].
