Título do Desenho:						
RELATÓRIO TÉCNICO TRIMESTRAL DE ACOMPANHAMENTO DAS OBRAS DE DESCARACTERIZAÇÃO DA BARRAGEM VOLTA GRANDE 02 SEXTO RELATÓRIO - PERÍODO JUNHO DE 2023 A AGOSTO DE 2023 RELATÓRIO TÉCNICO GERAL						
Data:	Número / Página:					Formato:
12/09/2023	1-P-000-55-RL-206-1100-RL-010/ 51					A4

O presente documento 1-P-000-55-RL-206-1100-RL-010, consiste no Sexto Relatório Técnico Trimestral de Acompanhamento da Descaracterização da Barragem Volta Grande 02 referente as atividades realizadas entre os meses de junho de 2023 a agosto de 2023.

O presente documento aborda sobre o panorama atual das obras de descaracterização da barragem Volta Grande 02, de propriedade da AMG Brasil S.A., situada na Mina de Volta Grande, em Nazareno-MG.

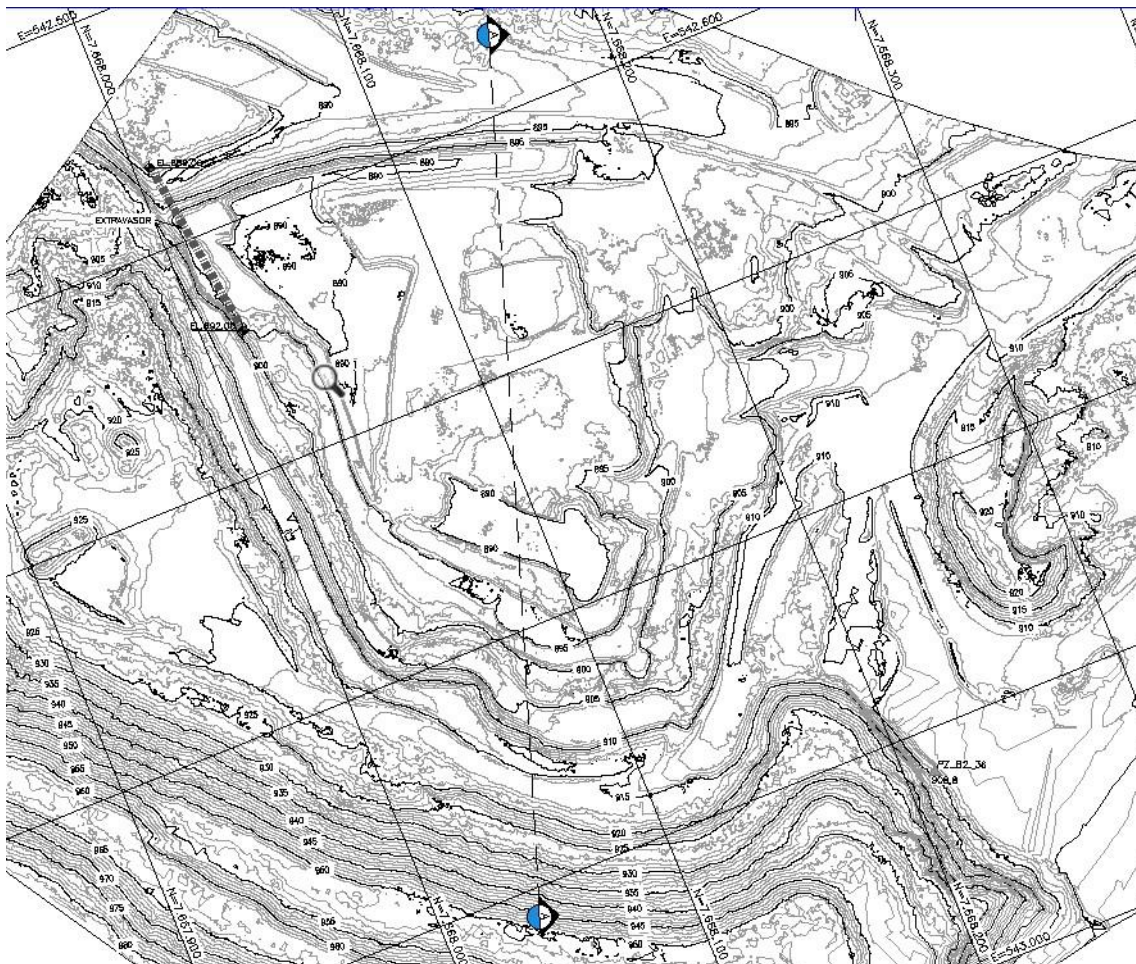
Figura 7.1. - Barragem VG2: Planta topográfica da Barragem Volta Grande 02 (Levantamento topográfico realizado em 08/2023 [Ref. 1]) e localização da Seção A-A'.

No período de junho de 2023 a agosto de 2023 foi executada a remoção de 120.278,13m³, do maciço da barragem VG2 (diques e rejeito), de acordo com os volumes obtidos através das topografias disponibilizadas pela AMG ([Ref. 32] e [Ref. 33]), que corresponde a 13,23% do volume total de escavação previsto. Neste período a remoção do maciço foi executada até a EL. ~889,00, o que indica que já foram escavados o primeiro e o segundo alteamento, e parte do dique partida. Atualmente está sendo escavado o rejeito do reservatório e o dique de partida, Etapa 4 a 8, conforme projeto de descaracterização [Ref. 28], e como corrobora a planta e a seção atual apresentadas na Figura 7.1 e na Figura 7.2, respectivamente.

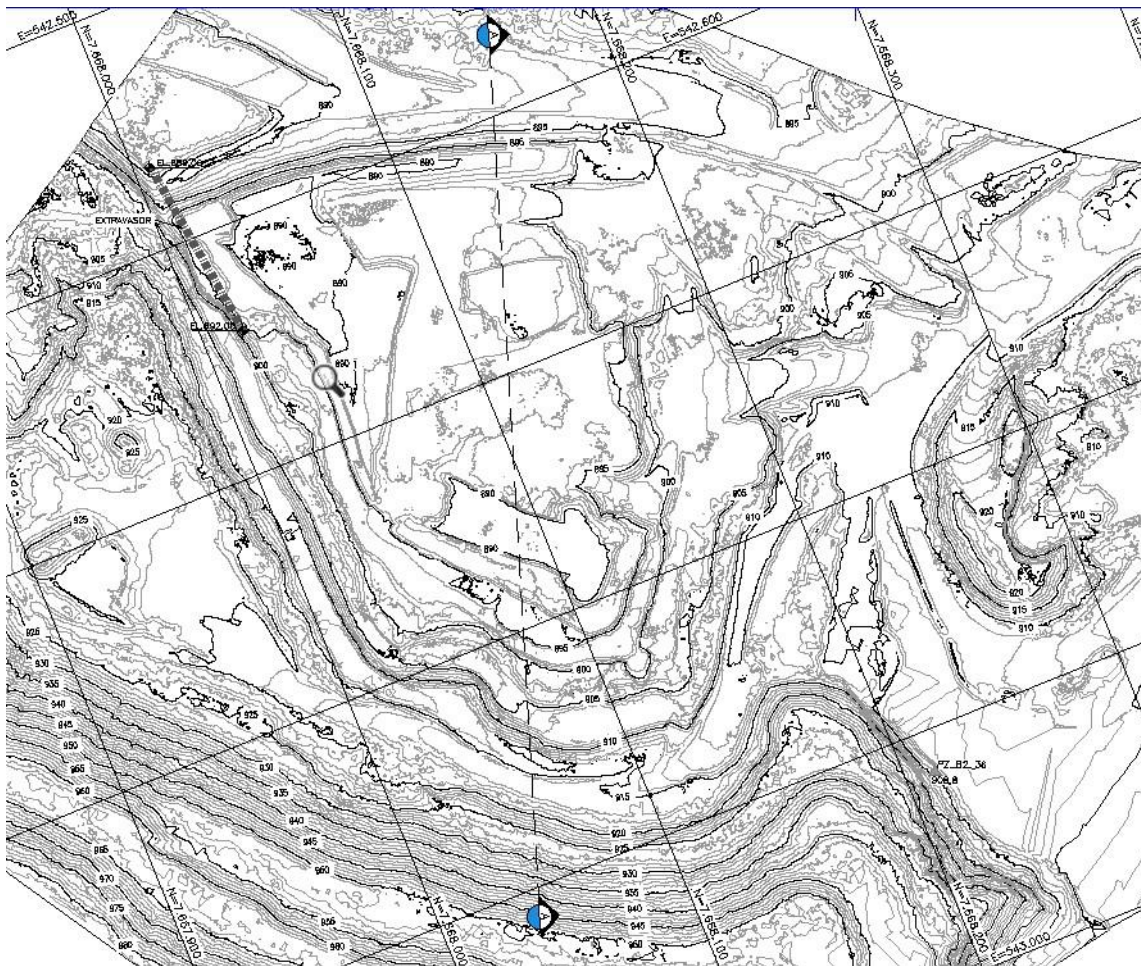
Figura 7.3. - Barragem VG2: Planta da barragem com a topografia mais atual (Levantamento topográfico realizado em 08/2023 [Ref. 1]).

A topografia atualizada da Barragem Volta Grande 2 referente ao mês de agosto/2023 é apresentada em documento específico 1-P-000-55-DS-206-1100-DS-031 [Ref. 1] e na Figura 7.3.

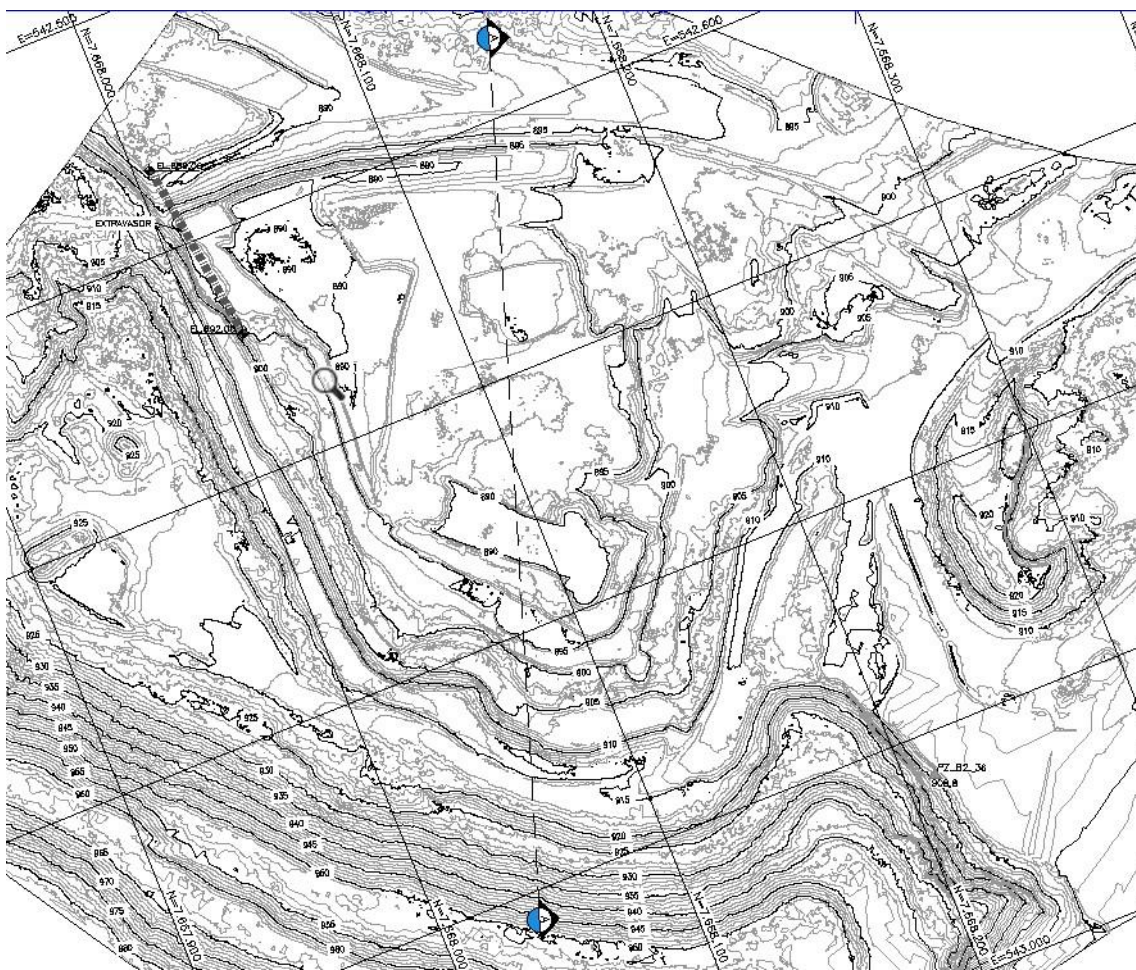
Segundo os registros piezométricos dos piezômetros da ombreira esquerda (PZ_B2_01), trecho central (PZ_B2_04, PZ_B2_08 e PZ_B2_09) e ombreira direita (PZ_B2_A1 e PZ_B2_A2) o nível freático encontra-se próximo da cota de fundação.

Figura 7.4. Barragem VG2: Seções de instrumentação (Adaptado de [Ref. 2]).

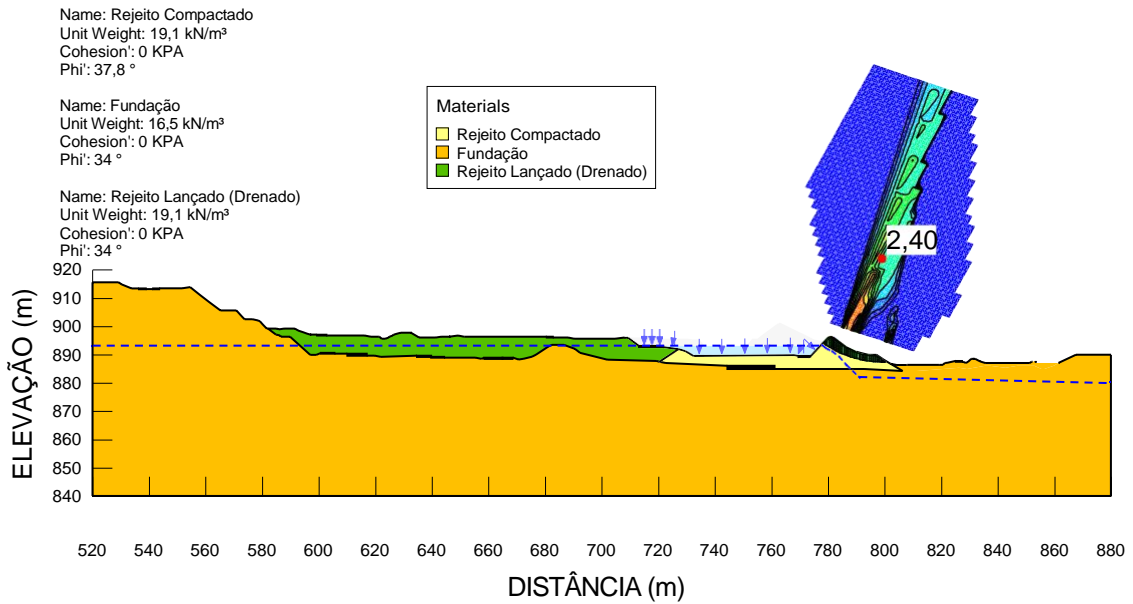
Figura 7.6 - Seção 1 da Barragem Volta Grande 2 – Condição estática (Situação atual). Estabilidade Global.

Da Figura 7.6 a Figura 7.29 são apresentadas as superfícies de ruptura críticas, local e global, e fatores de segurança para cada seção avaliada do talude principal e berma de jusante da Barragem Volta Grande 2.

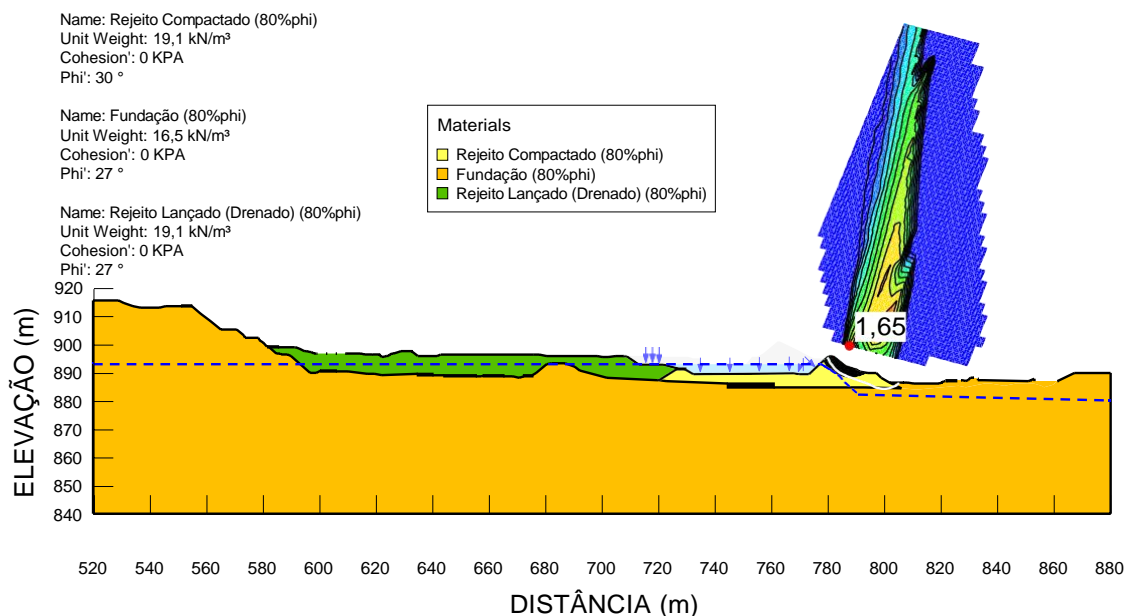
Figura 7.11 – Seção 1 da Barragem Volta Grande 2 – Condição pseudo-estática (sismo - aceleração vertical positiva). Estabilidade Local.

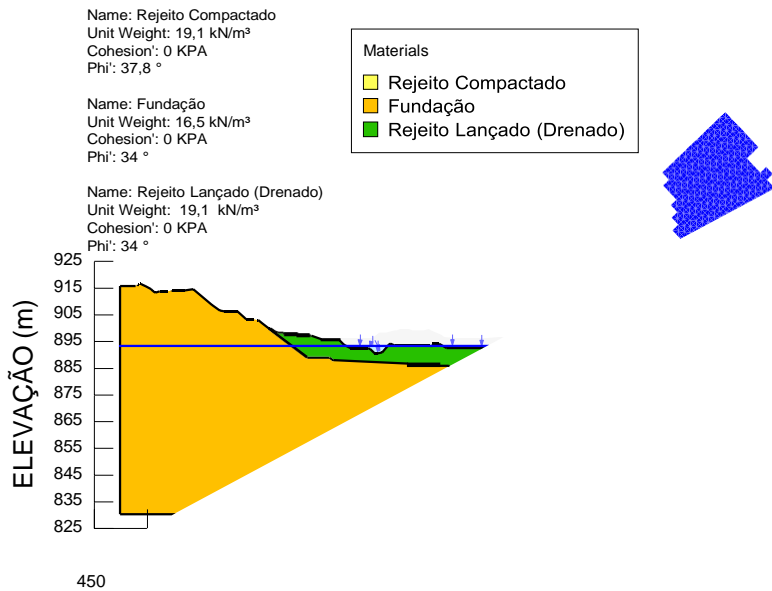
Figura 7.20 – Seção 2 da Barragem Volta Grande 2 – Condição estática (Situação atual). Estabilidade Local, Talude de Montante.

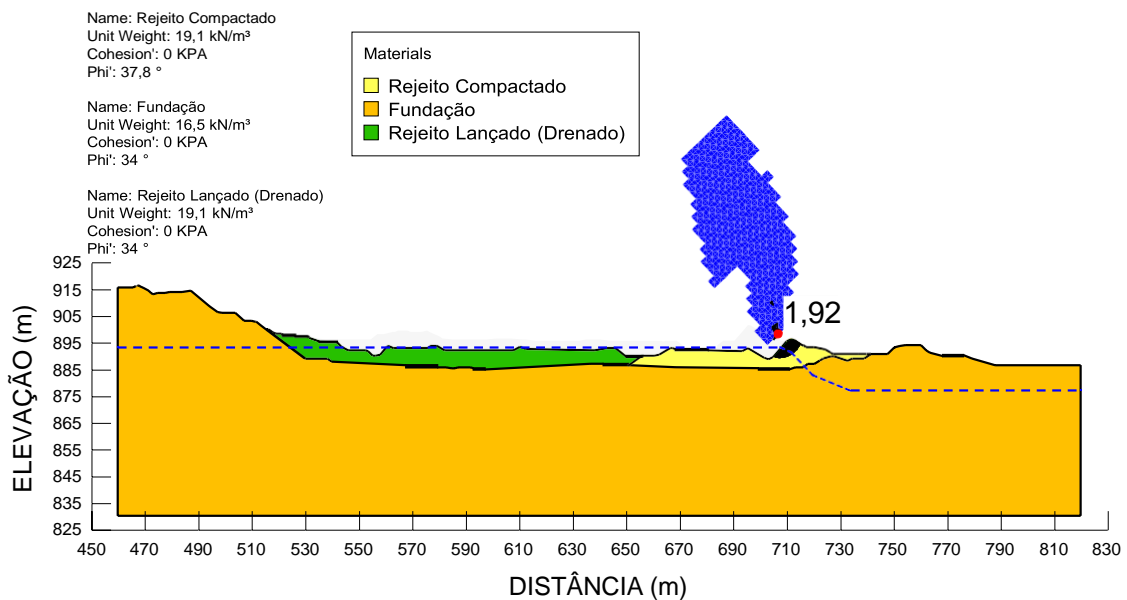
Figura 7.21 – Seção 2 da Barragem Volta Grande 2 – Condição estática (Situação atual). Estabilidade Local, Talude de Montante (Seco).

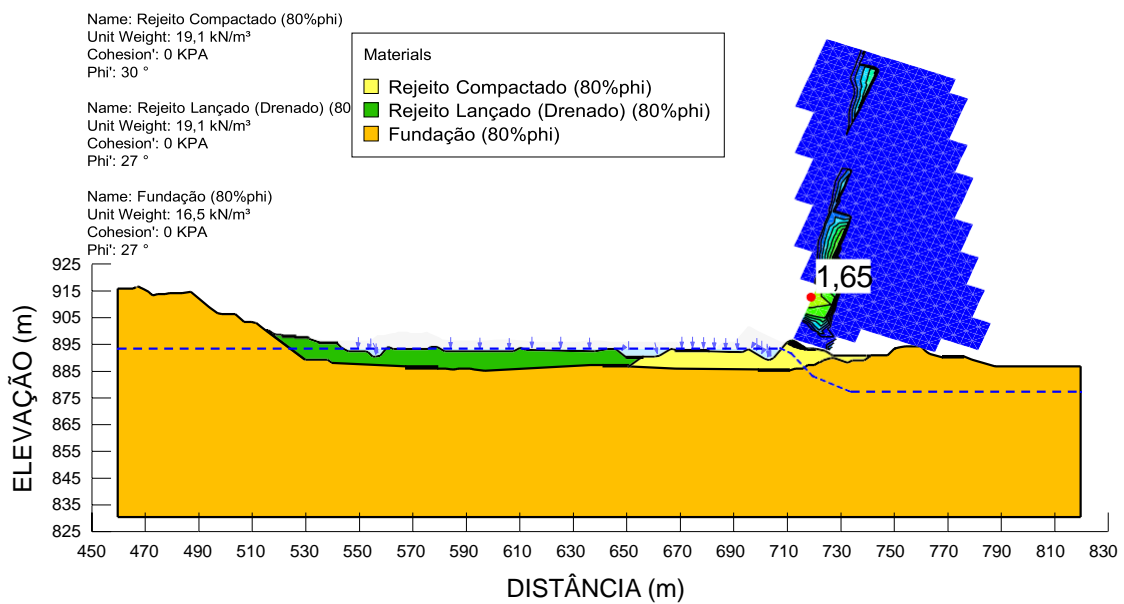
Figura 7.23 – Seção 2 da Barragem Volta Grande 2 – Condição pseudo-estática (sismo – aceleração vertical positiva). Estabilidade Local.

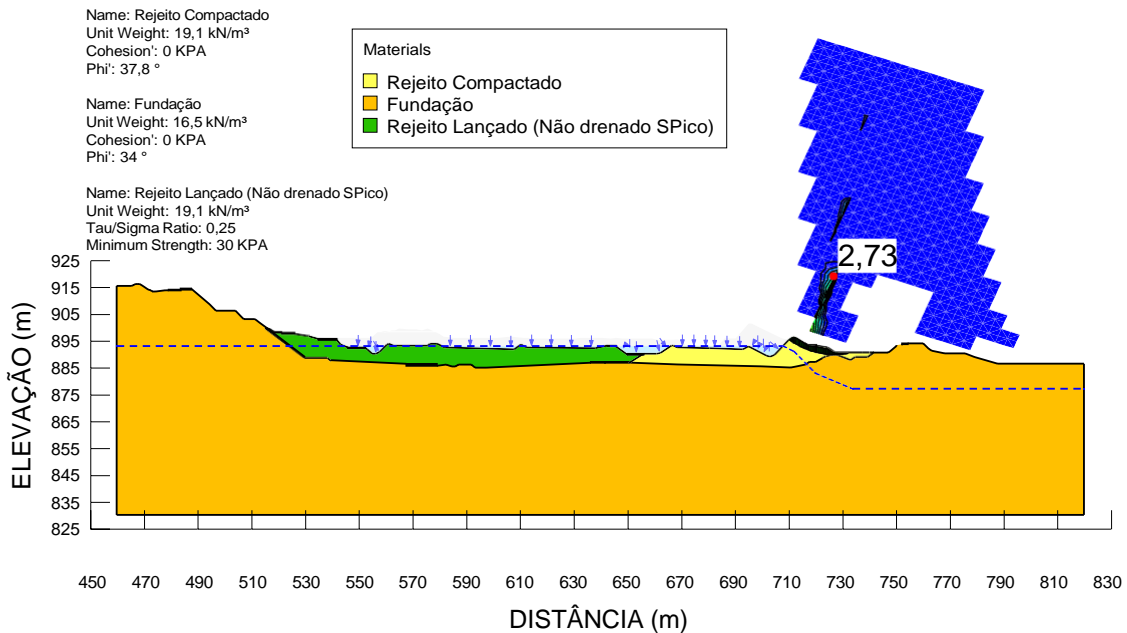
Figura 7.26 – Seção 2 da Barragem Volta Grande 2 – Condição não drenada. Estabilidade Global.

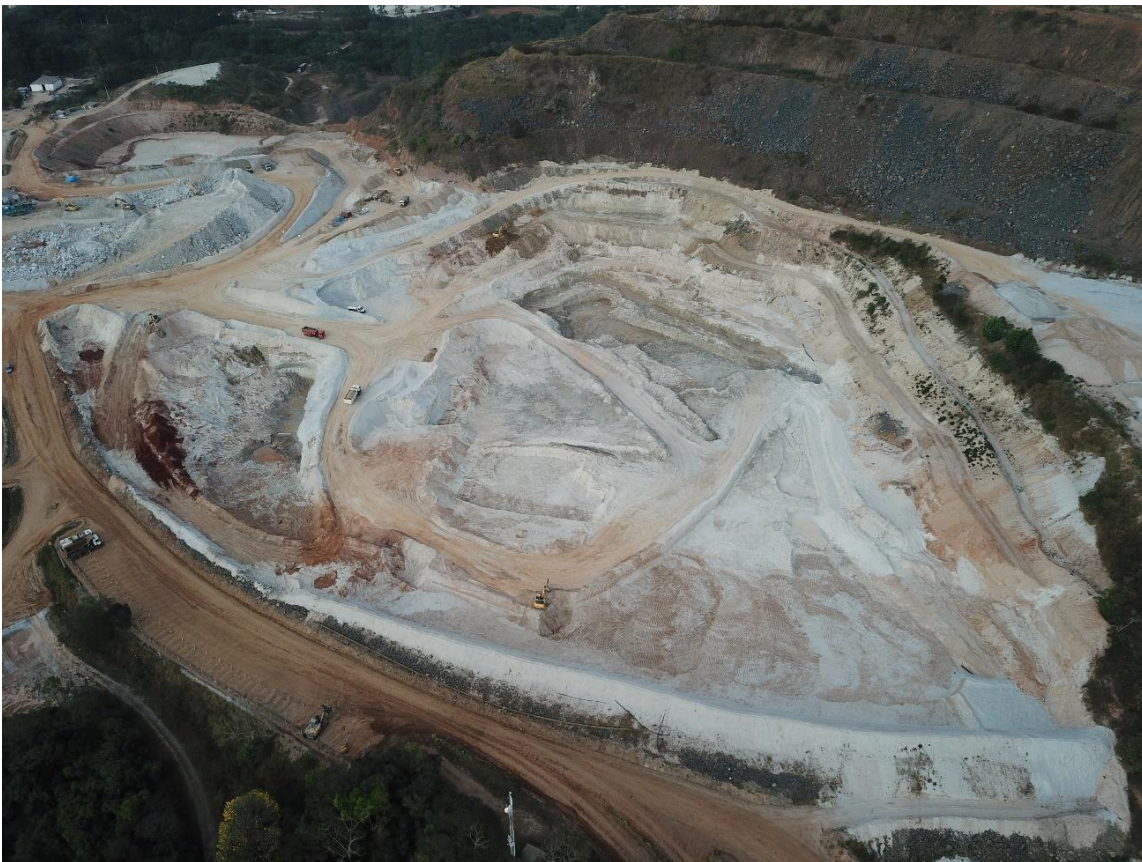
Na Figura 7.31 se apresenta o andamento da remoção das etapas 5, 6, 7 e 8 (situação atual) das obras de descaracterização da barragem VG2.

Figura 7.31. Barragem VG2: Fotografia panorâmica da Barragem VG2 mostrando o andamento da remoção das etapas 5, 6, 7 e 8 do processo de descaracterização da barragem (AMG, ago/2023).

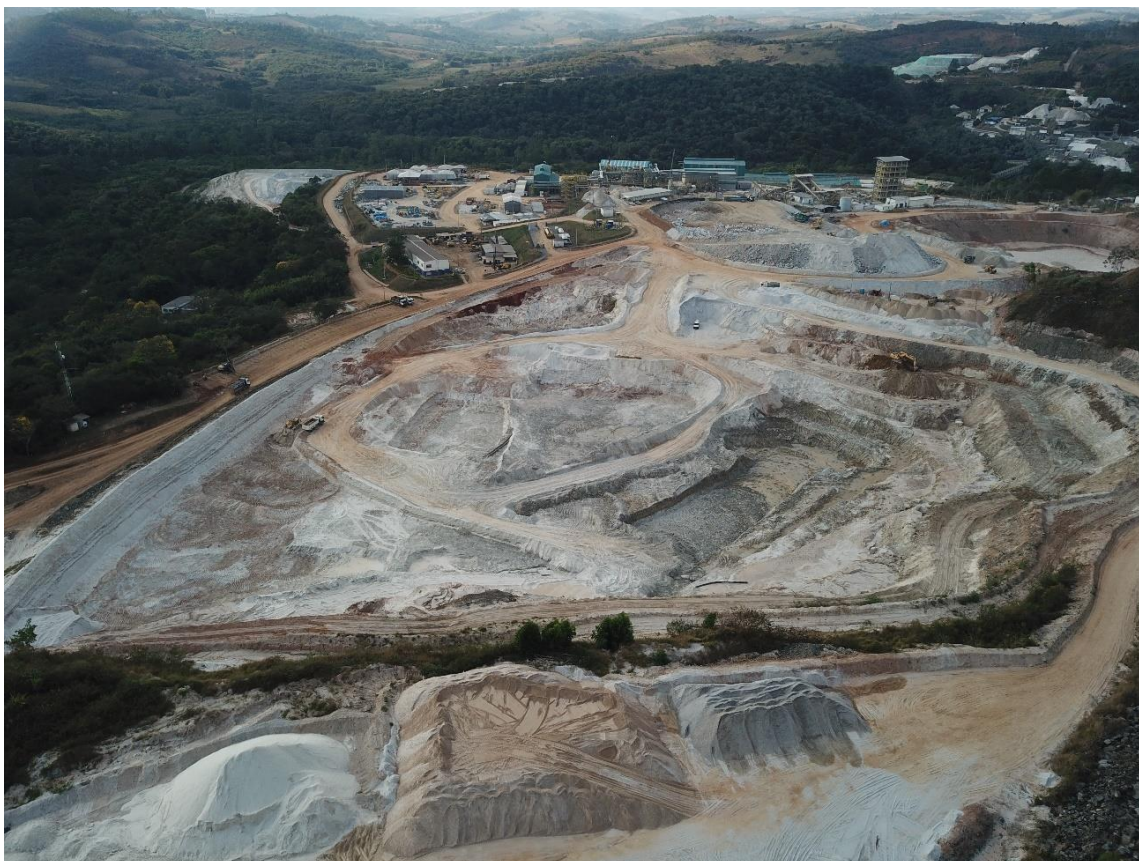
Figura 7.32. Fotografia panorâmica da Barragem VG2 mostrando o andamento da remoção das etapas 5, 6, 7 e 8 do processo de descaracterização da barragem (AMG, ago/2023). Vista da ombreira esquerda sentido ombreira direita.
