# **RELATÓRIO TRIMESTRAL**

### **Recursos empregados nas obras de descaracterização da barragem Volta Grande 02**

**Mina Volta Grande – Nazareno, Minas Gerais-Brasil**

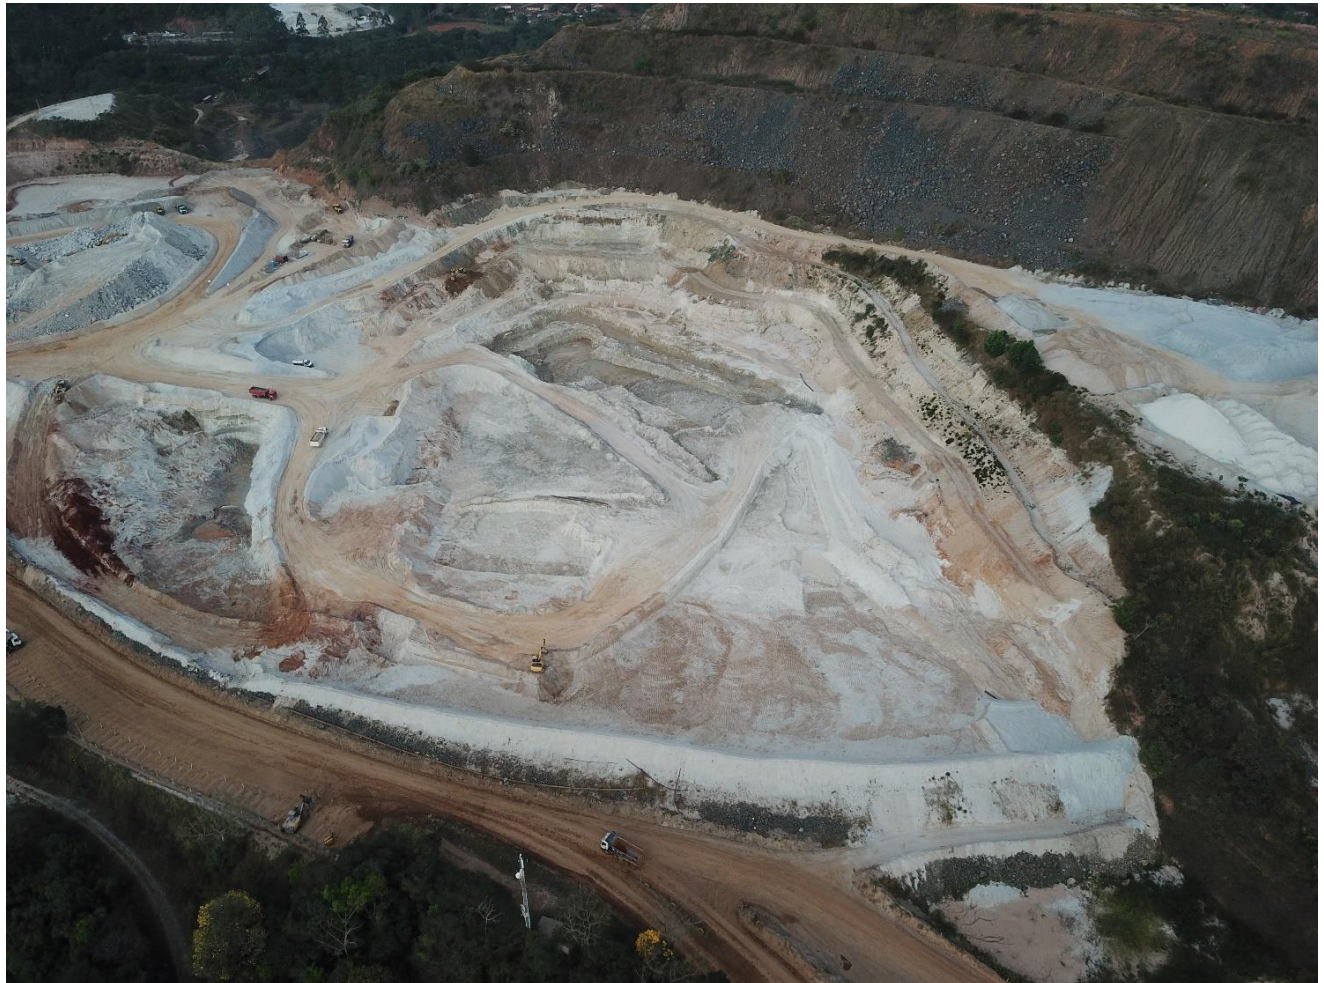
Figura 1 – Vista superior atual da Barragem Volta Grande 2.

A Barragem Volta Grande 2 encontram-se sem acúmulo de água em seu reservatório, exceto água de chuvas, conforme pode ser visto na Figura 1. Embora a estrutura seja tratada como barragem, ela, de fato, está atualmente funcionando como um empilhamento de rejeitos.

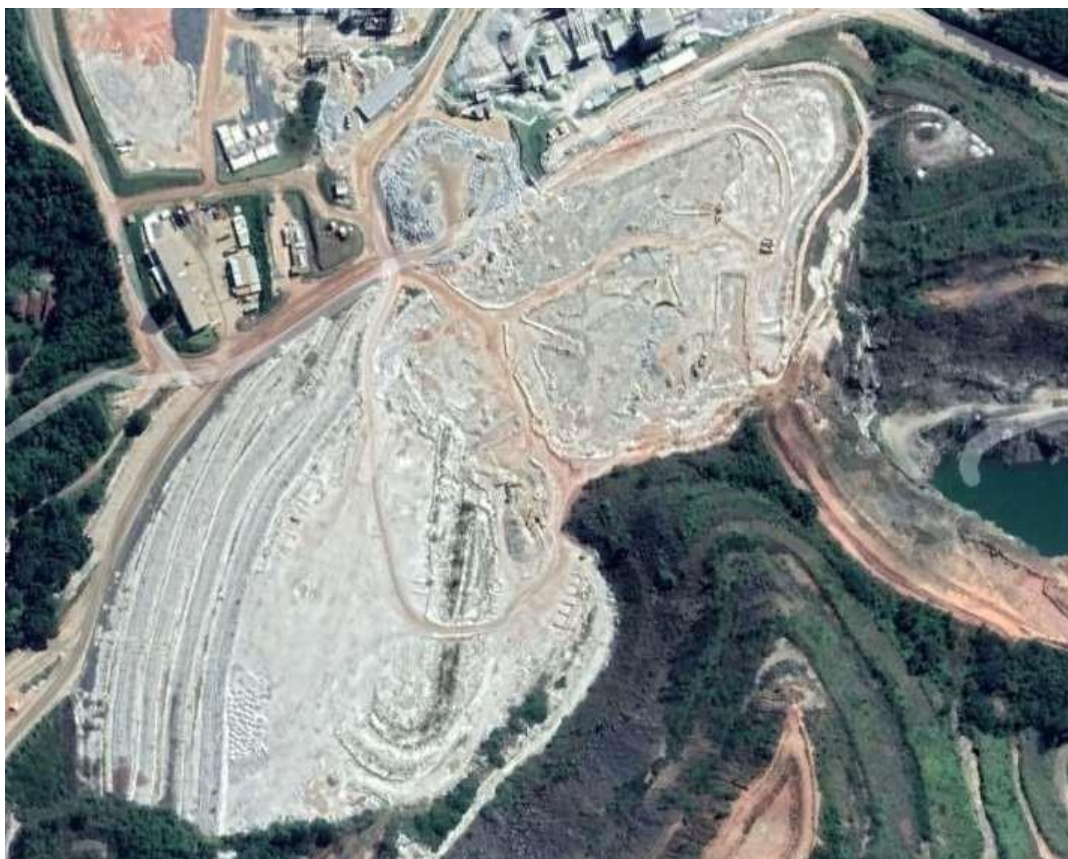
Figura 2 – Barragens Volta Grande 1 e 2 (antes da remoção da Barragem Volta Grande 1).

As barragens Volta Grande 1 e 2 (VG1 e VG2) foram construídas com o próprio rejeito de mineração produzido na planta de beneficiamento de minério da AMG e alteadas, ao longo do tempo, pelo método de alteamento de montante. As barragens formavam um único reservatório, conforme mostrado na Figura 2. Atualmente, com a remoção da Barragem Volta Grande 1, permanece unicamente o reservatório da Barragem Volta Grande 2.
