AMG BRASIL	
Título: RELATÓRIO TÉCNICO TRIMESTRAL DE ACOMPANHAMENTO DAS OBRAS DE DESCARACTERIZAÇÃO DA BARRAGEM VOLTA GRANDE 02 SÉTIMO RELATÓRIO - PERÍODO SETEMBRO DE 2023 A NOVEMBRO DE 2023 RELATÓRIO TÉCNICO GERAL	NÚMERO AMG 1-P-000-55-RL-206-1100-RL-011	REVISÃO 2	
	NÚMERO CONTRATADA AMG-016-1838-RT-004	Página 2 de 41

O presente documento 1-P-000-55-RL-206-1100-RL-011 consiste no Sétimo Relatório Técnico Trimestral de Acompanhamento da Descaracterização da Barragem Volta Grande 02 referente as atividades realizadas entre os meses de setembro de 2023 a novembro de 2023.

O presente documento aborda sobre o panorama atual das obras de descaracterização da barragem Volta Grande 02, de propriedade da AMG Brasil S.A., situada na Mina de Volta Grande, em Nazareno-MG.

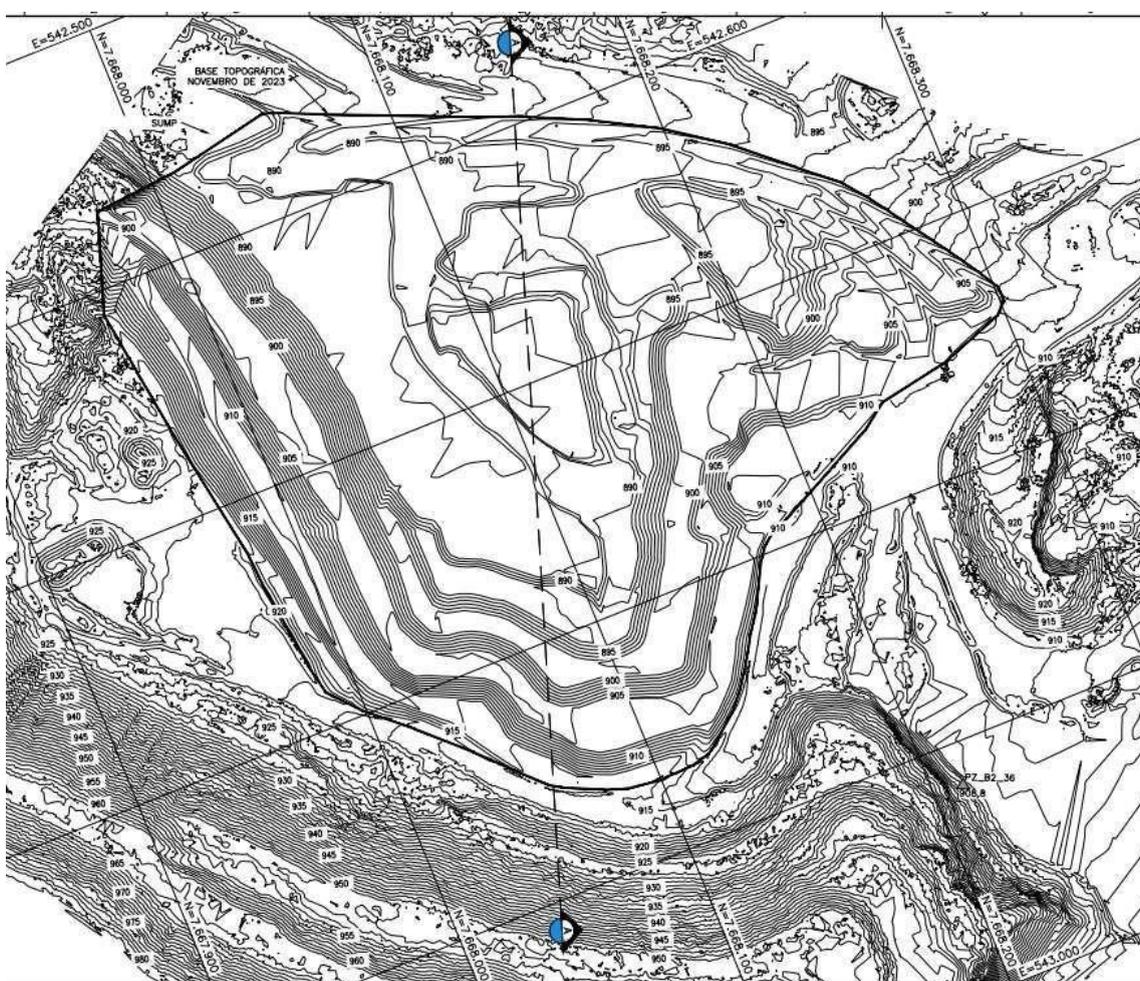
Figura 7.3. - Barragem VG2: Planta da barragem com a topografia mais atual (Levantamento topográfico realizado em 11/2023 [Ref. 1]).

A topografia atualizada da Barragem Volta Grande 2 referente ao mês de novembro/2023 é apresentada em documento específico 1-P-000-55-DS-206-1100-DS-033 [Ref. 1] e na Figura 7.3.

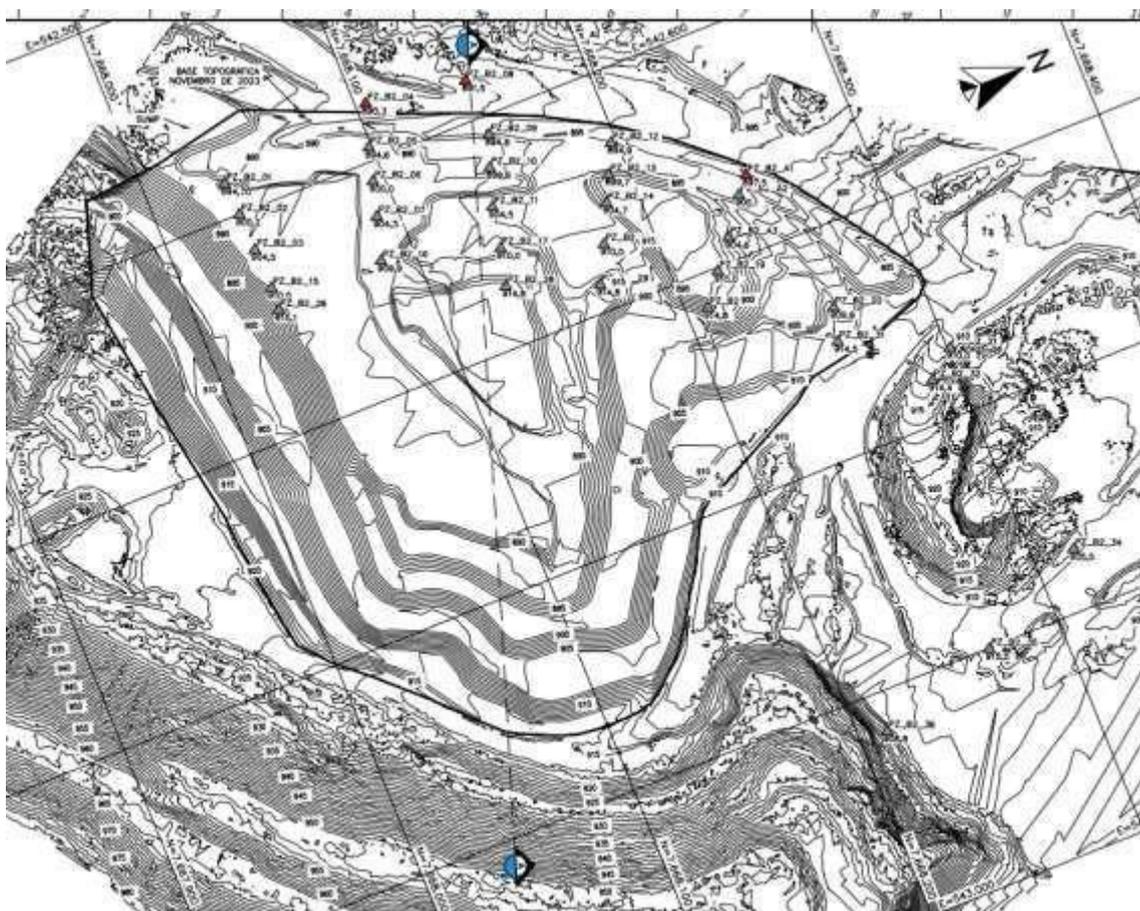
Figura 7.4. Barragem VG2: Seções de instrumentação (Adaptado de [Ref. 2]).

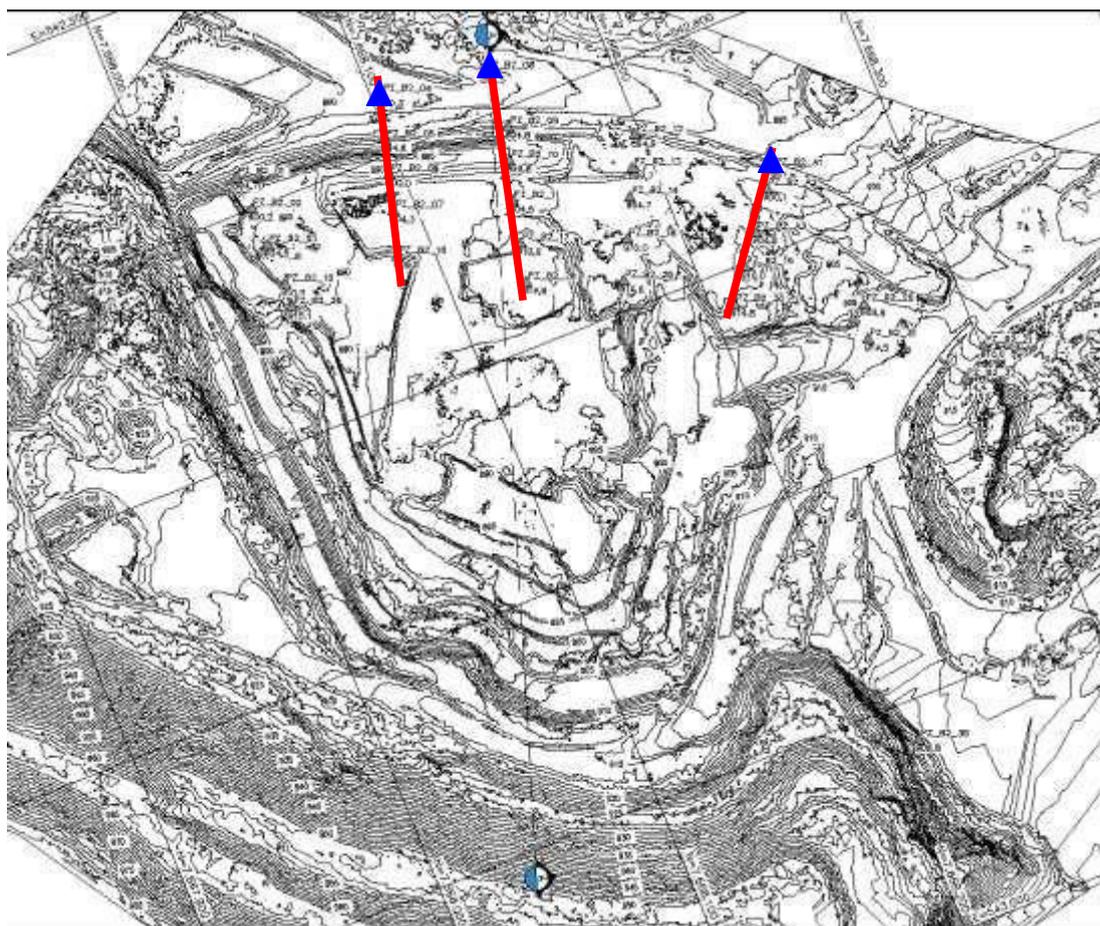
Figura 7.5. Barragem VG2: Seções de instrumentação, em azul os piezômetros operantes (Adaptado de [Ref. 2]).

O plano de instrumentação tem como objeto garantir a estabilidade da pilha durante o processo de remoção do rejeito. Atualmente existem 3 piezômetros em operação na barragem VG2 (PZ_B2_04, PZ_B2_08 e PZ_B2_A01). O monitoramento do nível piezométrico no maciço da barragem de rejeito é realizado através destes piezômetros que se encontram distribuídos em 3 seções de instrumentação dispostas nos taludes da barragem (Figura 7.5).

Atualmente as seções de instrumentação estão compreendidas por 1 piezômetro, cada um deles instalados nas bermas dos taludes e seguindo aproximadamente um mesmo alinhamento, como apresentados na Figura 7.5 e descritos na Tabela 7.3.

Os registros dos 3 piezométricos operativos mantiveram se secos, assim como os registros do anterior trimestre.

Com base nos resultados piezométricos apresentados pode-se concluir que, na região do talude de jusante da barragem, o lençol freático passa abaixo, ou próximo, do contato maciço fundação.

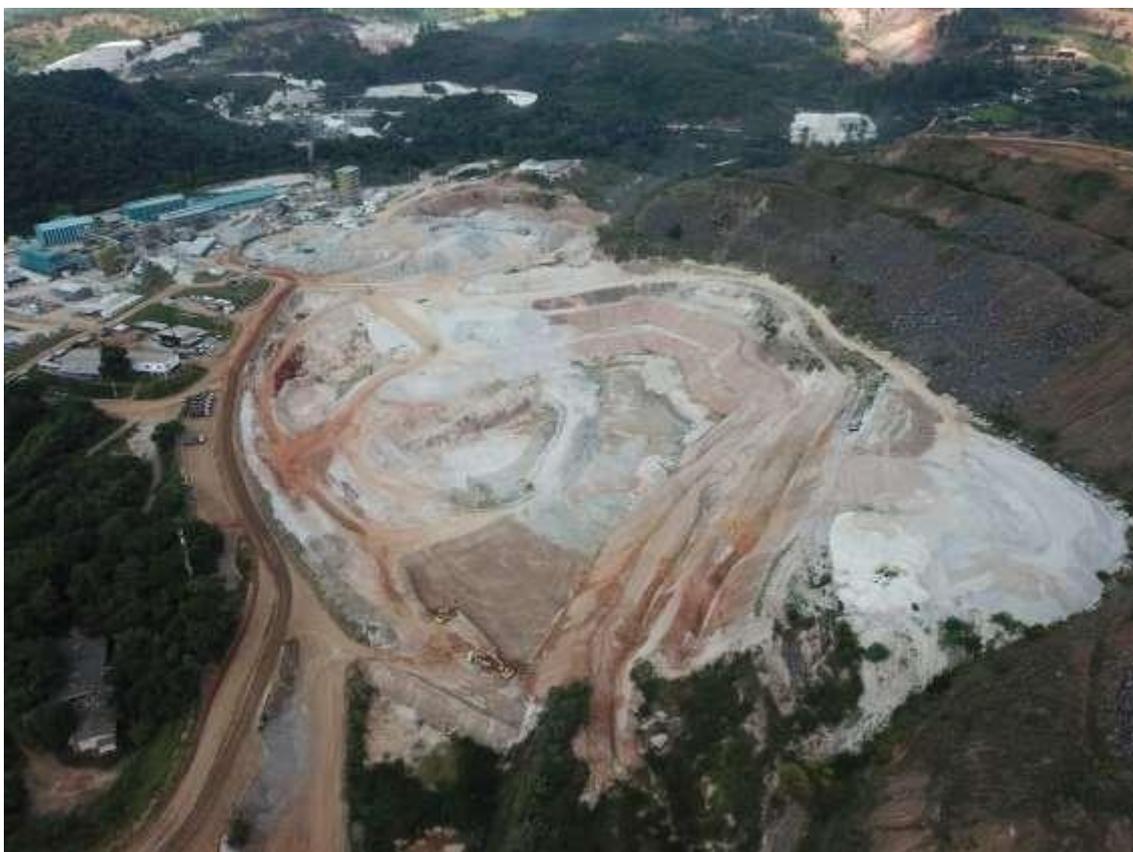
Figura 7.6. Barragem VG2: Fotografia panorâmica da Barragem VG2 mostrando o andamento da remoção das etapas 7 e 8 do processo de descaracterização da barragem (AMG, nov/2023).

Na Figura 7.6 se apresenta o andamento da remoção das etapas 7 e 8 (situação atual) das obras de descaracterização da barragem VG2.

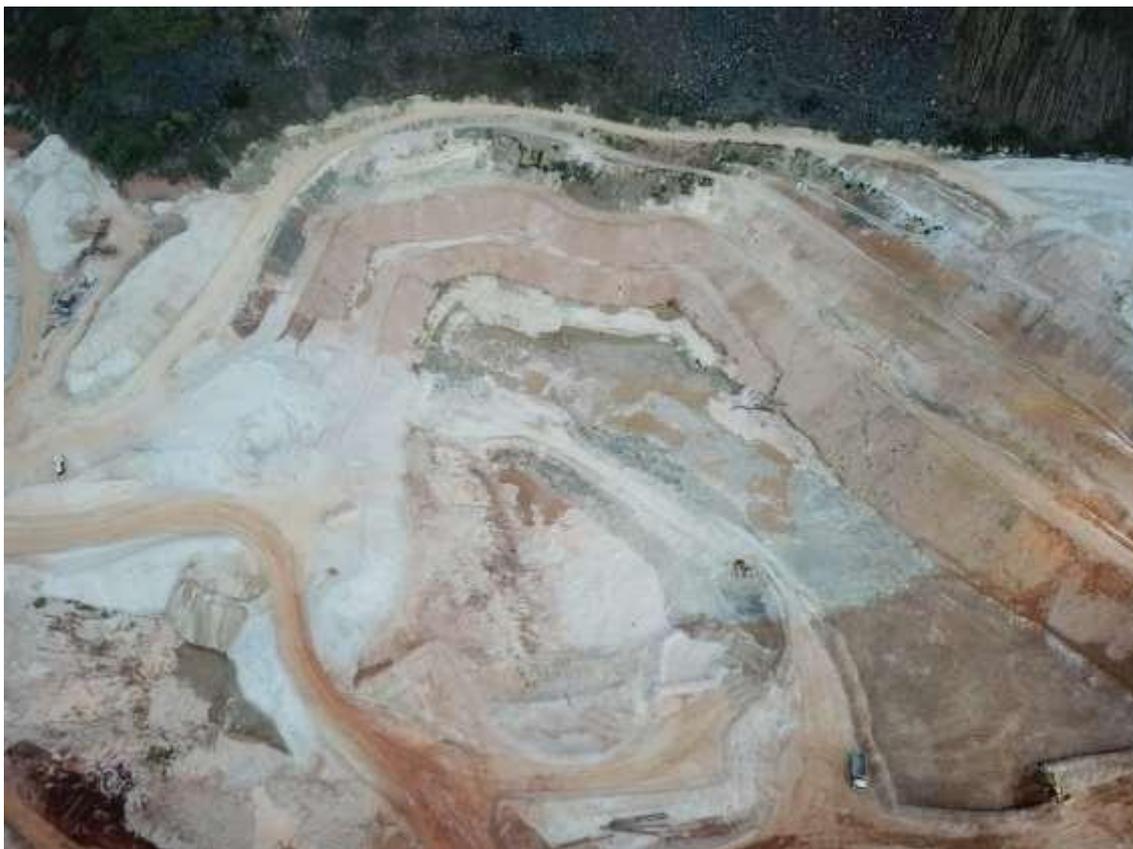
Figura 7.7. Fotografia panorâmica da Barragem VG2 mostrando o andamento da remoção das etapas 7 e 8 do processo de descaracterização da barragem (AMG, nov/2023). Vista da jusante sentido montante.

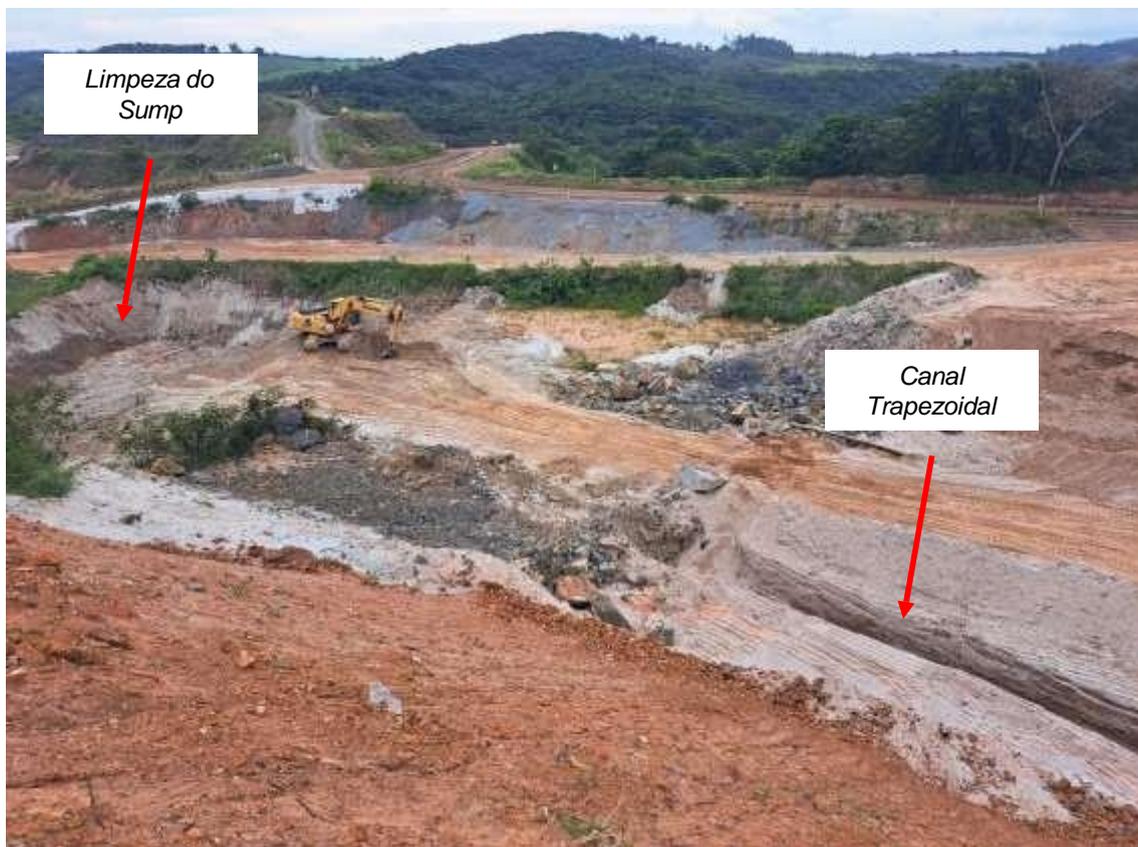
Consideração 02 (GeoHydroTech): Segundo a AMG, e como consta na Fotografia 1, a implantação do canal para deságue no *sump* foi realizada. A GeoHydroTech entende que a Recomendação 02 da DF foi atendida pela equipe da AMG.

Fotografia 1 – Implantação de canal trapezoidal escavado para deságue no *Sump* (Fonte: AMG, 2023)

Recomendação 02 (DF+): *Implantação de canal trapezoidal escavado para deságue no Sump.*
