RELATÓRIO TRIMESTRAL ANM - FEAM – Equipe Técnica Independente

Recursos empregados nas obras de descaracterização da barragem Volta Grande 02

Mina Volta Grande – Nazareno, Minas Gerais-Brasil

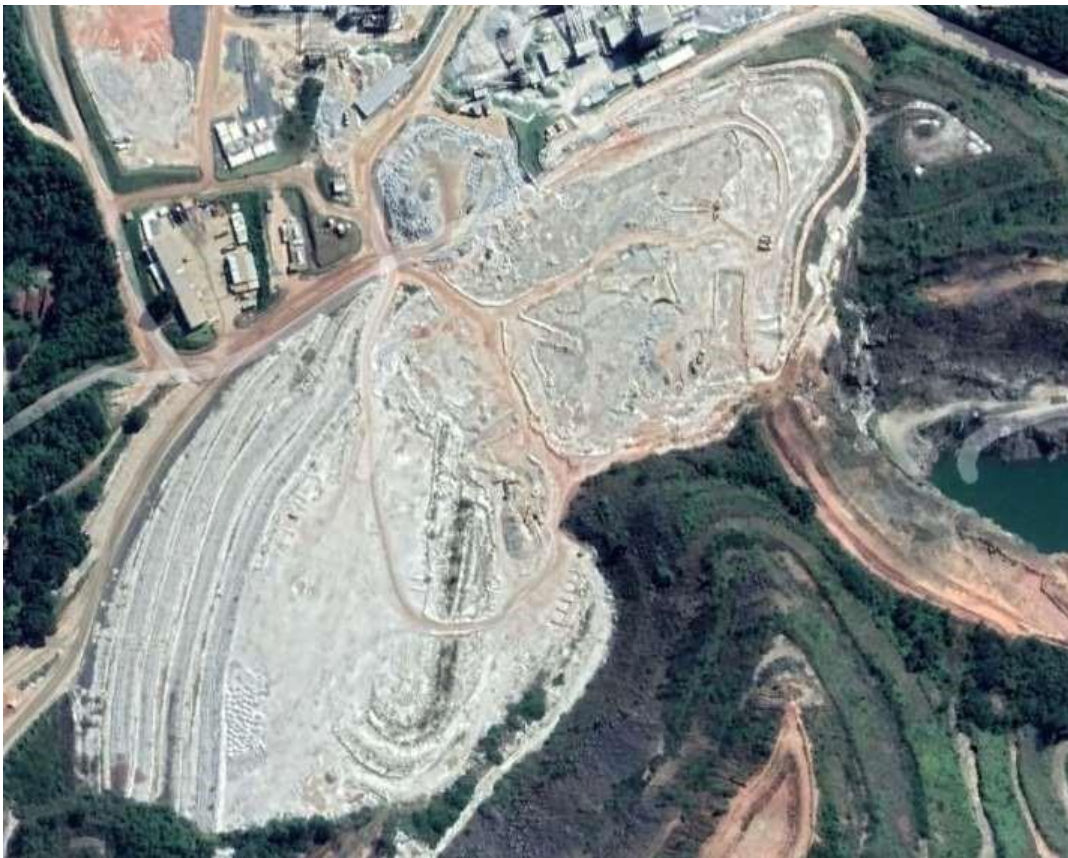
As barragens Volta Grande 1 e 2 (VG1 e VG2) foram construídas com o próprio rejeito de mineração produzido na planta de beneficiamento de minério da AMG e alteadas, ao longo do tempo, pelo método de alteamento de montante. As barragens formavam um único reservatório, conforme mostrado na Figura 2. Atualmente, com a remoção da Barragem Volta Grande 1, permanece unicamente o reservatório da Barragem Volta Grande 2.

Figura 2 – Barragens Volta Grande 1 e 2 (antes da remoção da Barragem Volta Grande 1).
