RELATÓRIO TRIMESTRAL

Recursos empregados nas obras de descaracterização da barragem Volta Grande 02

Mina Volta Grande – Nazareno, Minas Gerais-Brasil

AMG Brasil S.A.

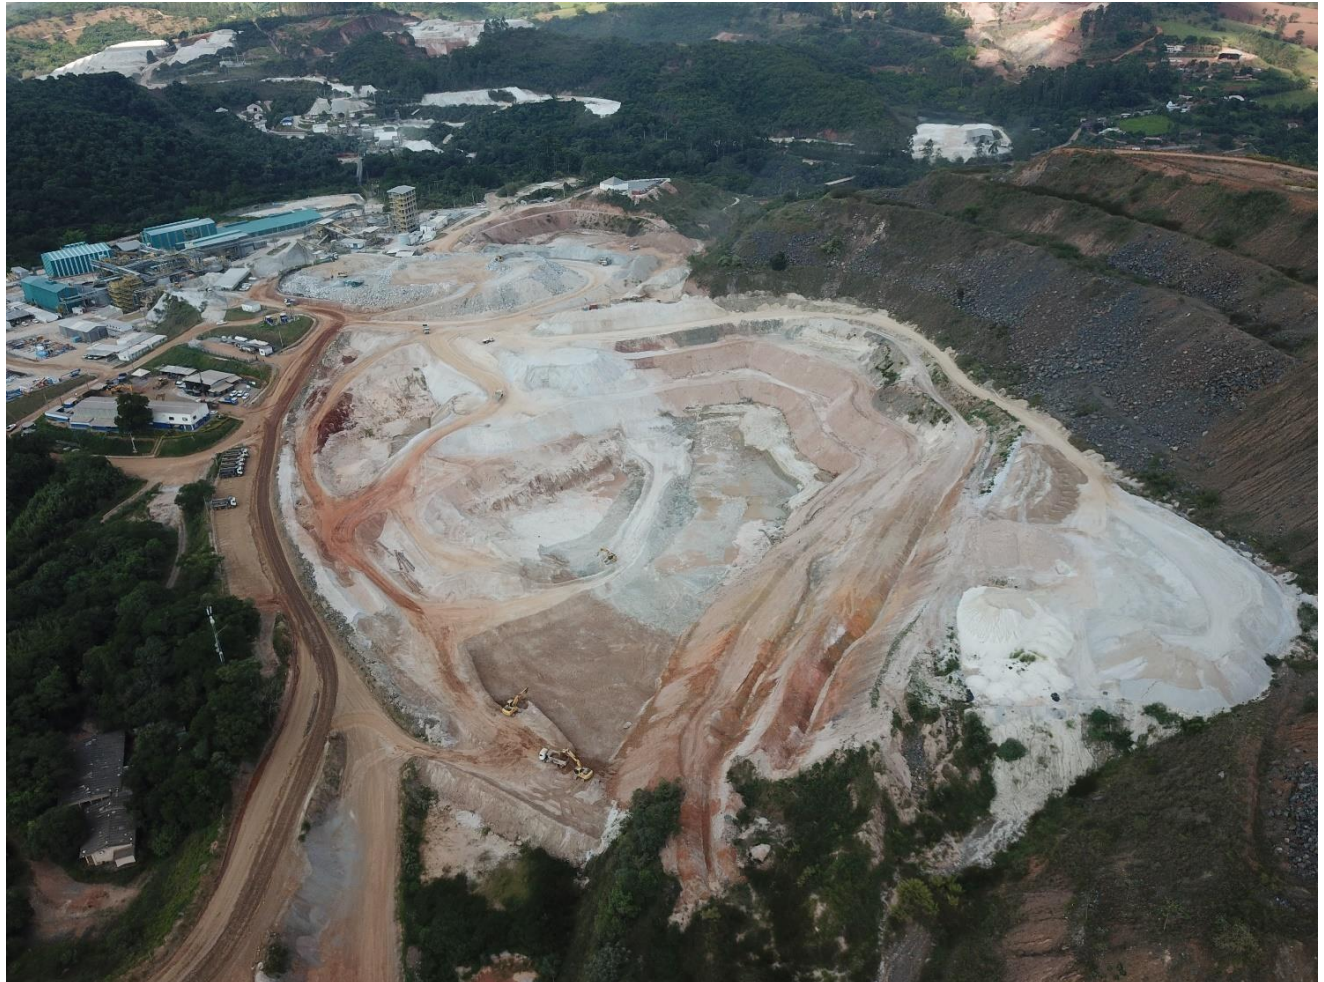
Figura 1 – Vista superior atual da Barragem Volta Grande 2.

A Barragem Volta Grande 2 encontram-se sem acúmulo de água em seu reservatório, exceto água de chuvas, conforme pode ser visto na Figura 1. Embora a

estrutura seja tratada como barragem, ela, de fato, está atualmente funcionando como um empilhamento de rejeitos.

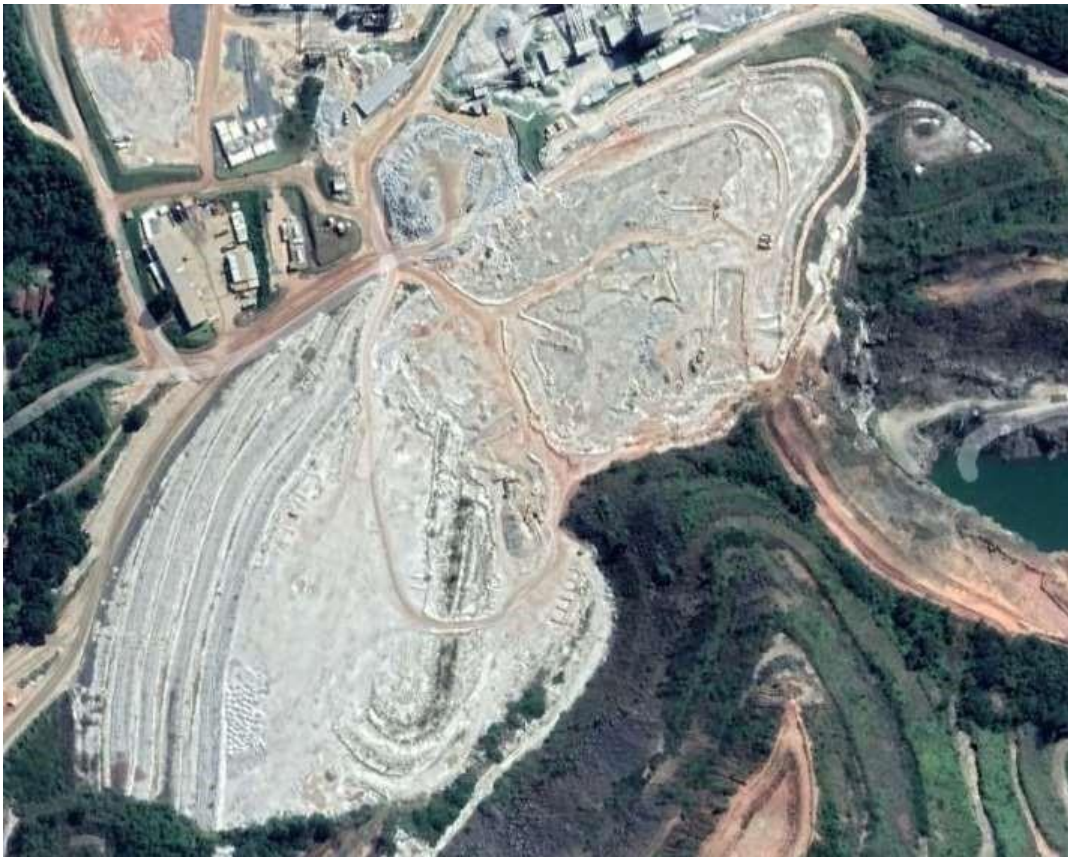
Figura 2 – Barragens Volta Grande 1 e 2 (antes da remoção da Barragem Volta Grande 1).

As barragens Volta Grande 1 e 2 (VG1 e VG2) foram construídas com o próprio rejeito de mineração produzido na planta de beneficiamento de minério da AMG e alteadas, ao longo do tempo, pelo método de alteamento de montante. As barragens formavam um único reservatório, conforme mostrado na Figura 2. Atualmente, com a remoção da Barragem Volta Grande 1, permanece unicamente o reservatório da Barragem Volta Grande 2.

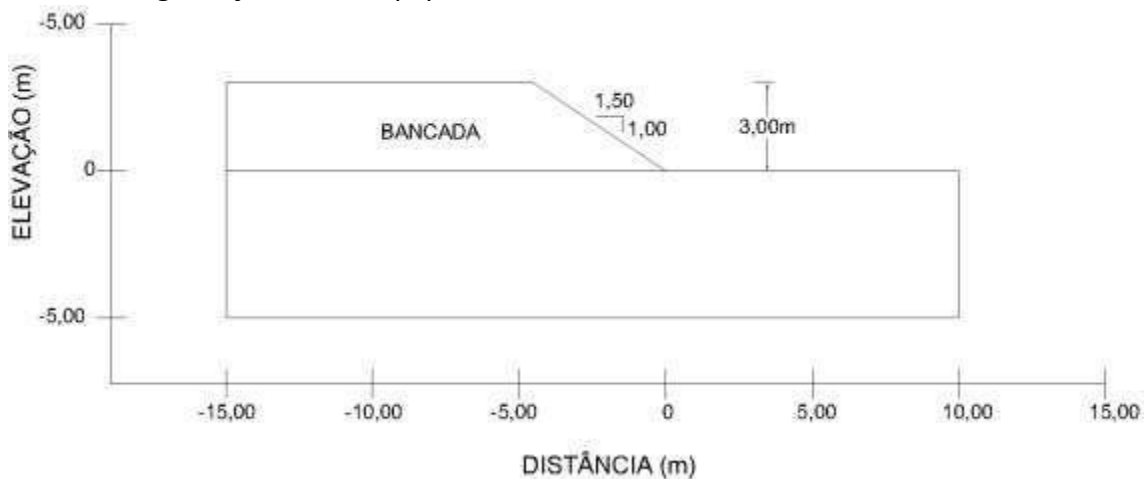
Figura 5 – Detalhe da bancada na condição seca

Escavação em condição seca, altura de bancada 3 m e talude 1,5H:1V, e a distância de segurança entre o equipamento e a crista do talude deverá ser de 1,5m.
