RELATÓRIO TRIMESTRAL ANM - FEAM – Equipe Técnica Independente

Recursos empregados nas obras de descaracterização da barragem Volta Grande 02

Mina Volta Grande – Nazareno, Minas Gerais-Brasil

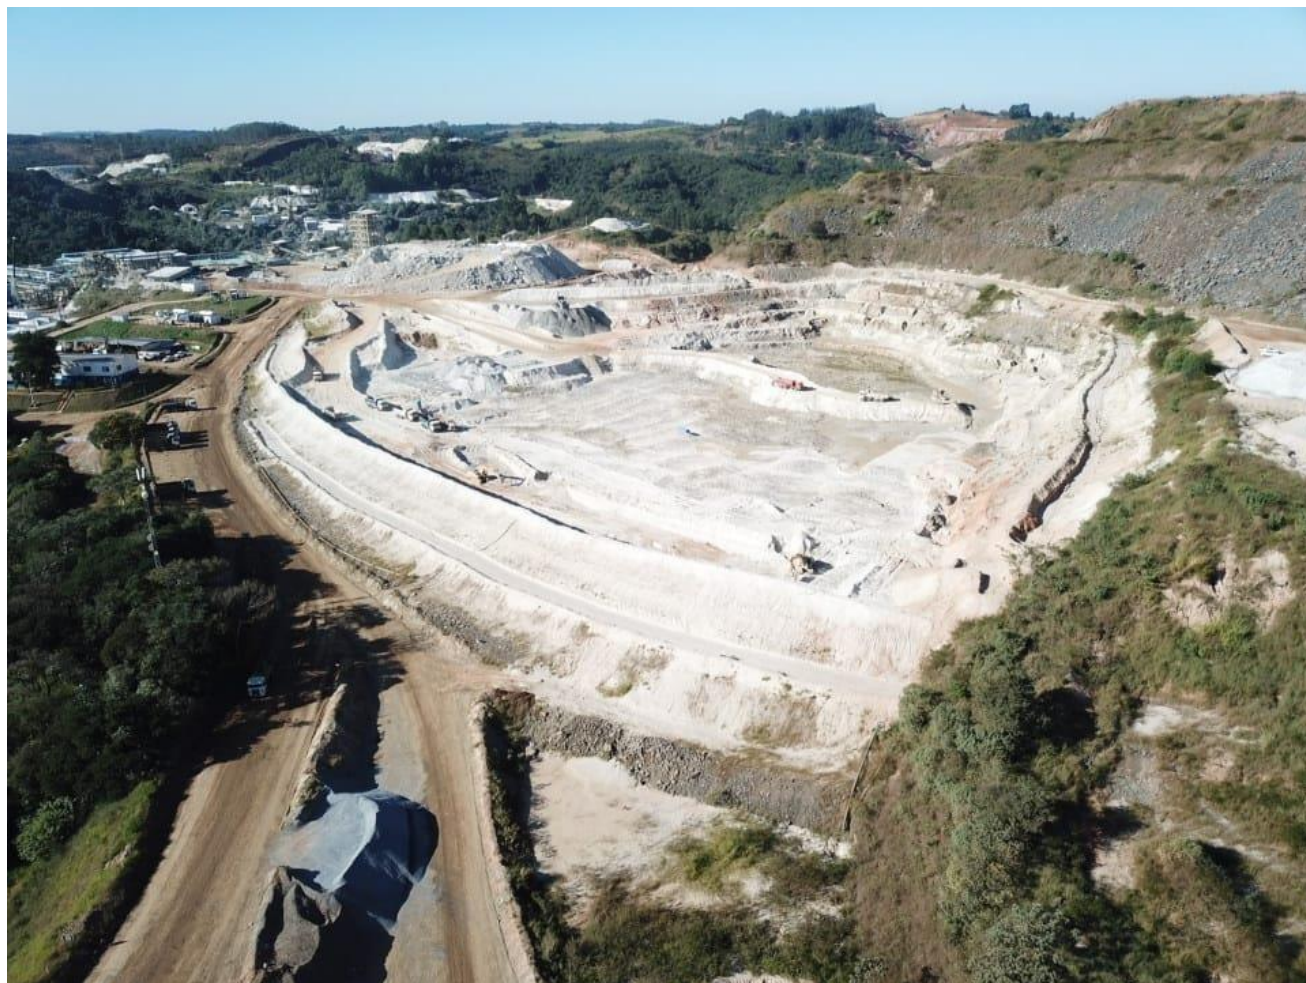
Figura 1 – Vista superior atual da Barragem Volta Grande 2.

A Barragem Volta Grande 2 encontram-se sem acúmulo de água em seu reservatório, exceto água de chuvas, conforme pode ser visto na Figura 1. Embora a

estrutura seja tratada como barragem, ela, de fato, está atualmente funcionando como um empilhamento de rejeitos.

Percebe-se que, dada a condição atual da Barragem Volta Grande 2, a mesma não possui nenhuma característica de uma barragem ativa, ao mesmo tempo em que possui todas as características de uma barragem descaracterizada. Embora ainda seja chamada de barragem, ela funciona atualmente como um depósito drenado de rejeitos granulares. Os níveis freáticos no interior do reservatório e próximo ao talude são bastante baixos. Os fatores de segurança atuais são substancialmente superiores aos requeridos para condições estáticas, dinâmicas e em relação à liquefação, de forma que são estruturas estáveis, conforme demonstrado no projeto de descaracterização.

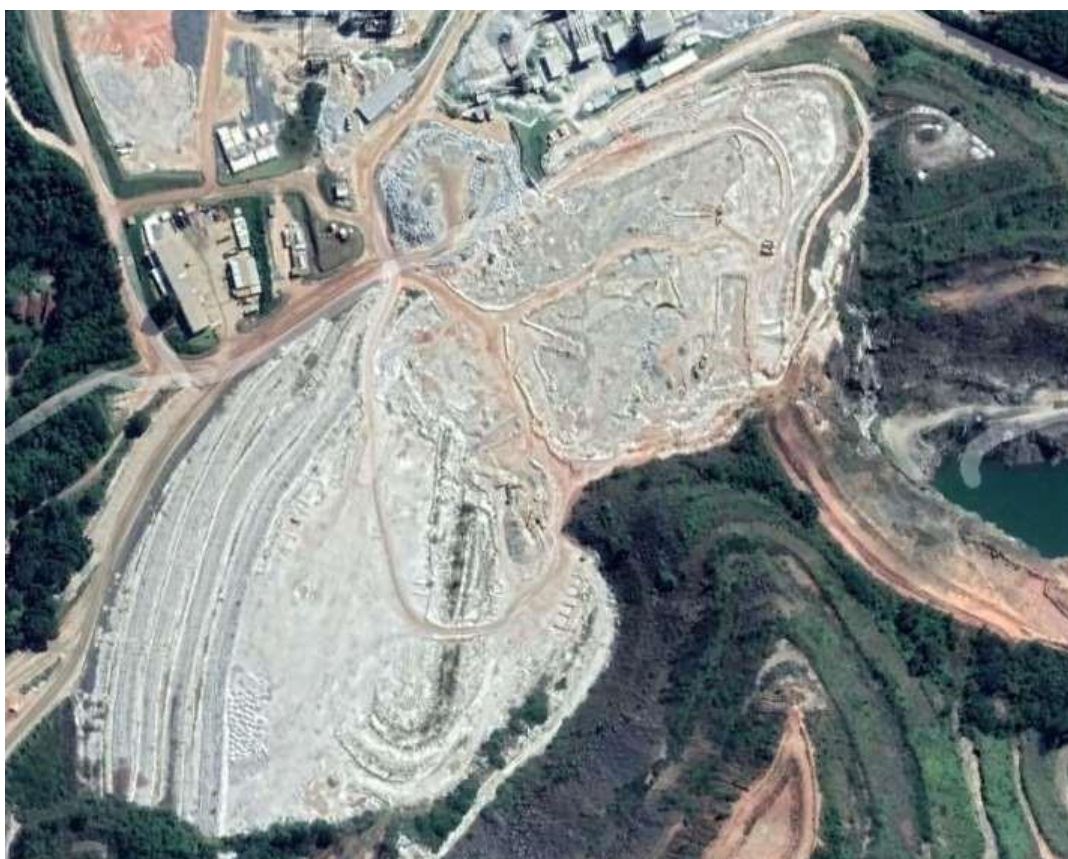
Figura 2 – Barragens Volta Grande 1 e 2 (antes da remoção da Barragem Volta Grande 1).

As barragens Volta Grande 1 e 2 (VG1 e VG2) foram construídas com o próprio rejeito de mineração produzido na planta de beneficiamento de minério da AMG e alteadas, ao longo do tempo, pelo método de alteamento de montante. As barragens formavam um único reservatório, conforme mostrado na Figura 2. Atualmente, com a remoção da Barragem Volta Grande 1, permanece unicamente o reservatório da Barragem Volta Grande 2.
